## 改善箇所説明図

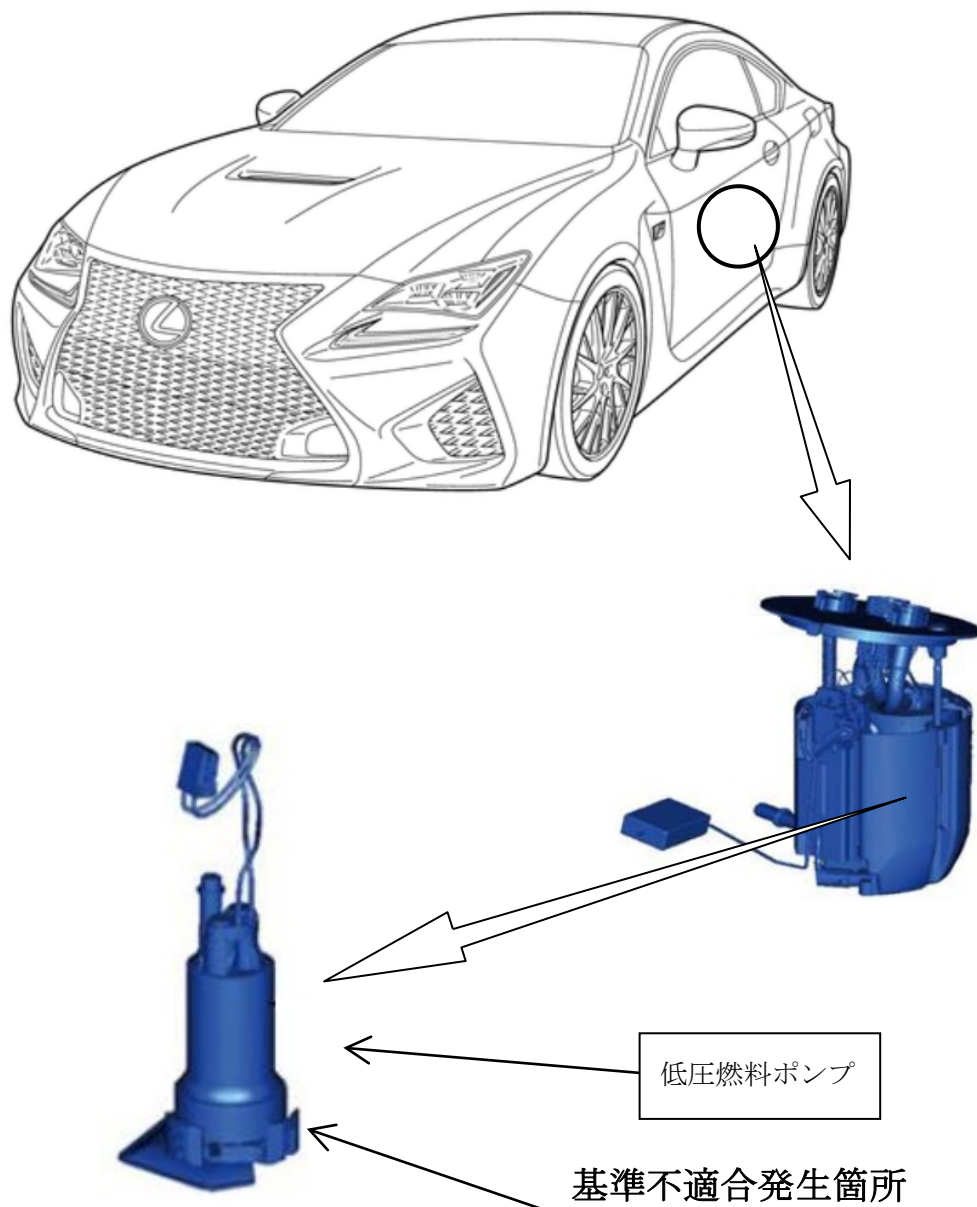
注：□ は交換部品を示す。

低圧燃料ポンプにおいて、インペラ（樹脂製羽根車）の材料選定の検討が不十分であったため、燃料により膨潤して変形することがある。そのため、インペラがポンプケースと接触して燃料ポンプが作動不良となり、最悪の場合、走行中エンストに至るおそれがある。

全車両、低圧燃料ポンプを対策品と交換する。
