## 改善箇所説明図

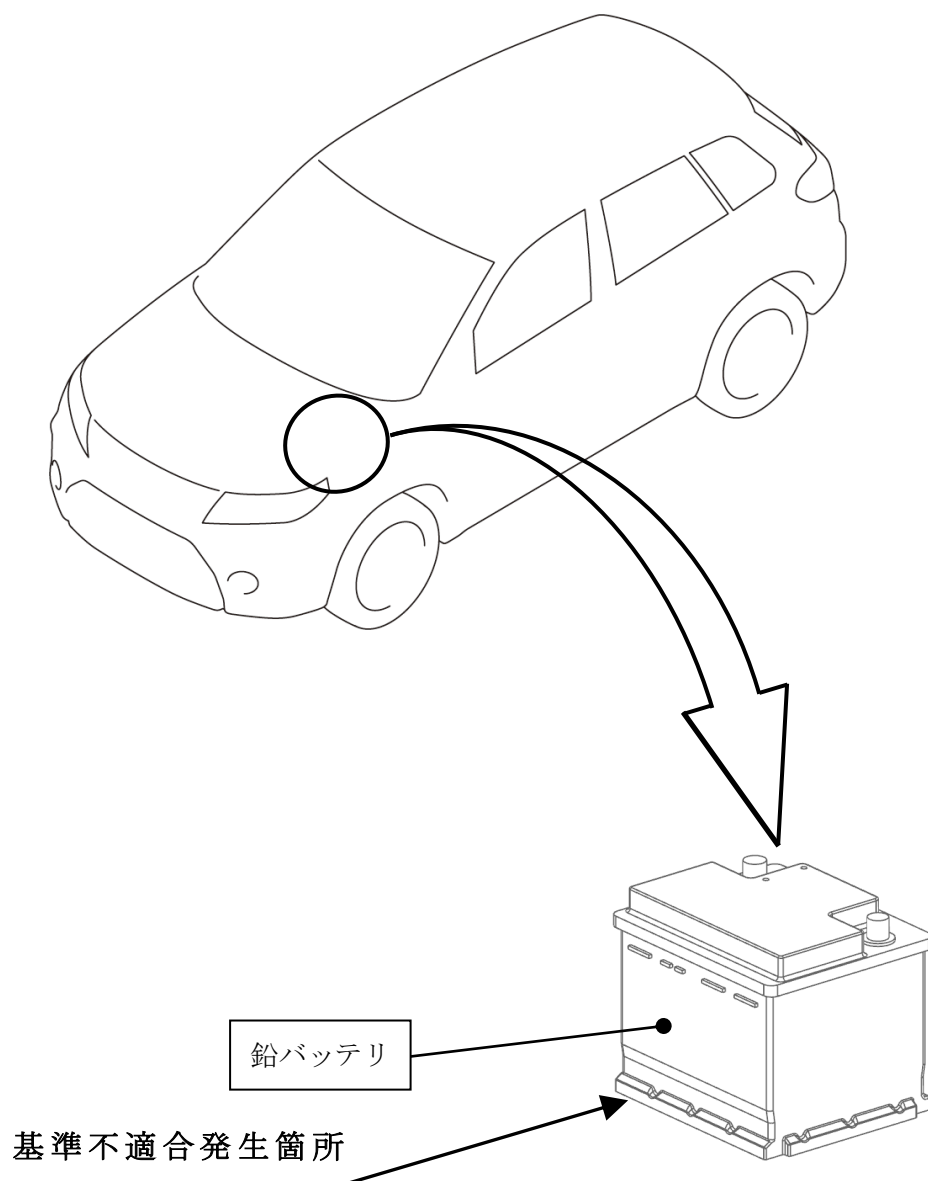
鉛バッテリーにおいて、製造時のバッテリー内セル間溶接部の電流管理値が不適切なため、モーター走行からエンジン走行への切り替え時のエンジン再始動による大電流で、セル間溶接部が発熱し破断することがある。そのため、バッテリー内の導通が損なわれ、最悪の場合、モーター走行からエンジン走行に切り替わる際に、エンジンが再始動できずに動力が損なわれ、走行不能に至るおそれがある。

全車両、鉛バッテリーの製造番号を確認し、該当バッテリーが使用されている場合は対策品と交換する。
