## 改善箇所説明図

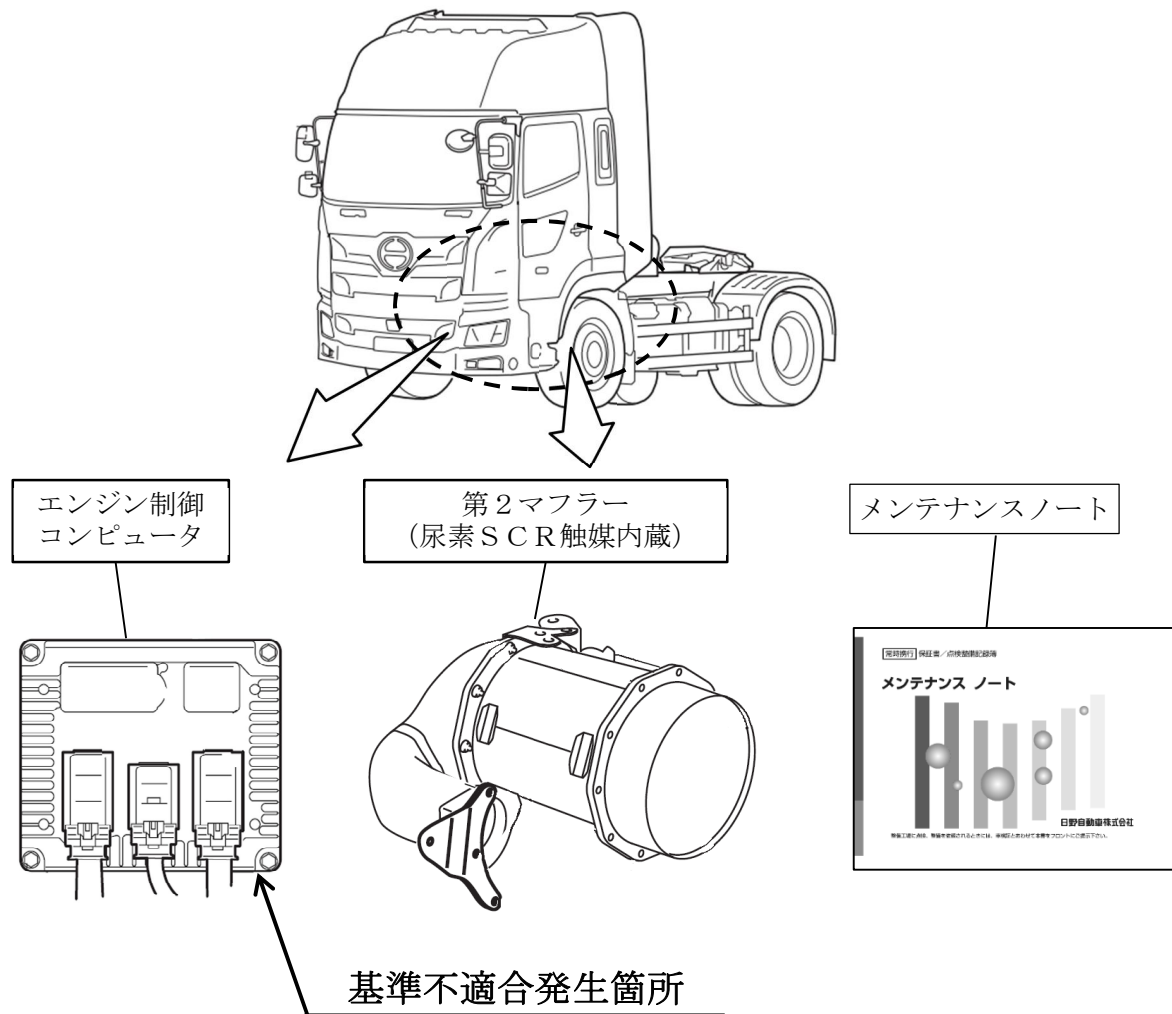
注：  は措置する部品を示す。

E13Cエンジン制御コンピュータにおいて、

- ① DPR再生用制御プログラムが不適切なため、高回転高負荷条件でのDPR再生中に尿素SCR触媒温度が想定より高温となり、触媒劣化の進行が早くなることがある。そのため、そのまま使用を続けると排出ガス中の窒素酸化物の排出値が規制値を超えるおそれがある。
- ② SCR触媒劣化判定プログラムが不適切なため、正常な触媒を異常と誤判定し、警告灯が点灯するおそれがある。

- ①②全車両、エンジン制御コンピュータのプログラムを対策仕様に書き換える。
- ① 全車両、弊社が定めた基準に沿って触媒の点検を行い、基準を超える場合は触媒を新品に交換する。  
また、暫定措置でメンテナンスノートの点検整備項目に追加した触媒の浄化率点検を削除する。
