## 改善箇所説明図

#### 不具合内容:

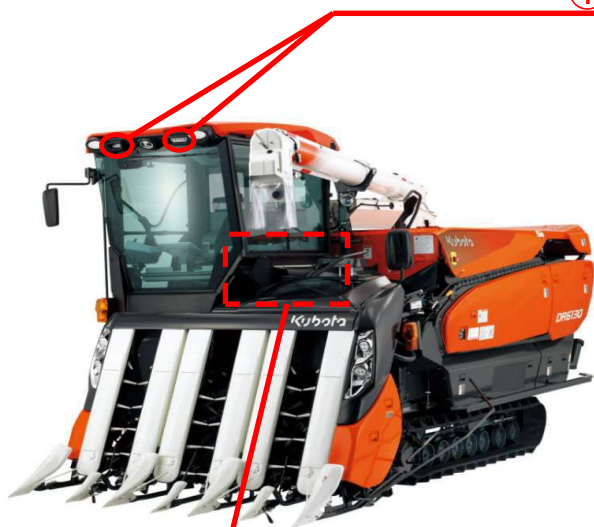
### ①作業灯

①刈取脱穀作業車の制御ユニットにおいて、設計検討が不十分であったため、刈取作業中にグレンタンク（収穫した作物を保管する部位）のもみが満杯になった際、前面ガラス上面に備える作業灯が点滅する。そのため、当該作業灯は点滅灯火に該当することから保安基準に適合しない。

全車両、制御ユニットのプログラムを対策プログラムに書き換える。

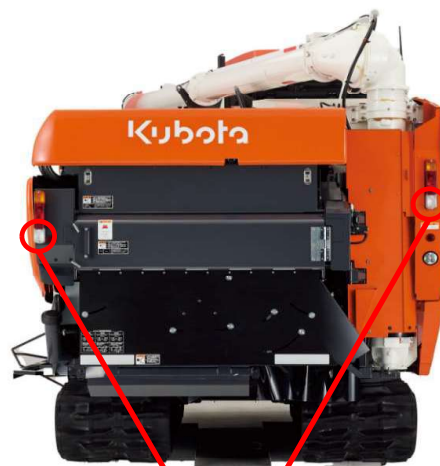
### ②後退灯

②自動運転での刈取機能を有する刈取脱穀作業車の制御ユニットにおいて、設計検討が不十分であったため、自動運転作業時、周囲への注意喚起として後進を開始する3秒以上前に後退灯が点灯する。そのため、当該後退灯は車両が前進中に自動で点灯することから保安基準に適合しない。
