## 改善箇所説明図

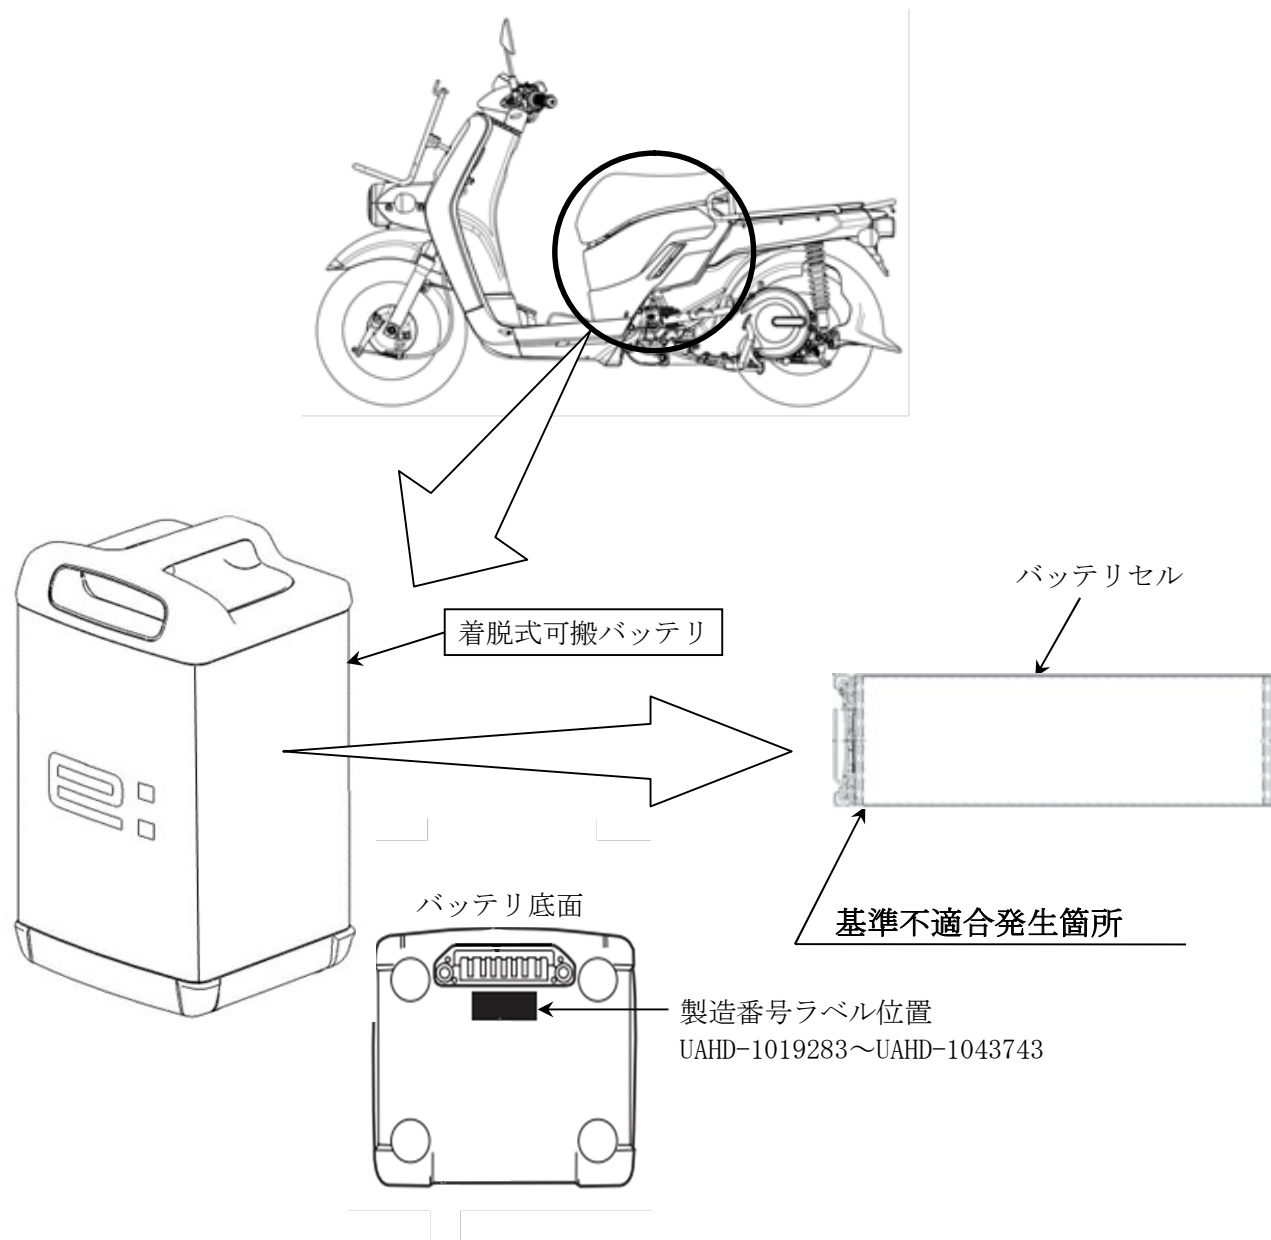
電動二輪車に搭載する着脱式可搬バッテリーにおいて、バッテリーセルの外装加工管理及び電極層の外径設定が不適切なため、加工時の残留応力と電極層膨張の応力によりセル外装に亀裂が発生し、電解液が漏れることがある。そのため、セル電圧の低下による充電不良、または、漏れた電解液により金属が析出し短絡して、最悪の場合、セルが発火し火災に至るおそれがある。

全数、着脱式可搬バッテリーを対策品に交換する。

注：  は交換部品を示す。

識別：改善済み着脱式可搬バッテリーは、製造番号により識別する。
