## 改善箇所説明図

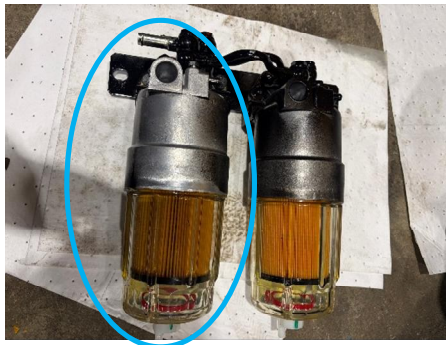
不具合発生箇所

燃料装置において、設計検討が不十分なため、燃料プレフィルターがリアフェンダーのリブに干渉している。そのため、車両振動により燃料プレフィルターが損傷し、そのまま使用を続けると、最悪の場合、当該フィルターが破損して燃料が漏れるおそれがある。

リアフェンダーのリブの干渉部を切削し、燃料プレフィルターを新品に交換する。

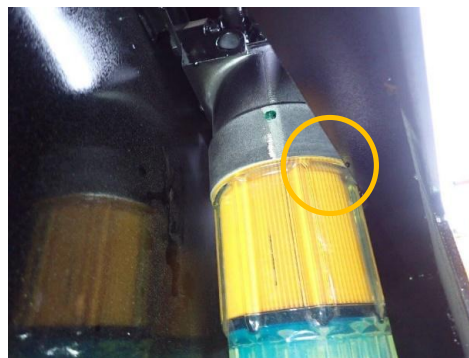
燃料プレフィルター配置上面図

リアフェンダーとの干渉状態

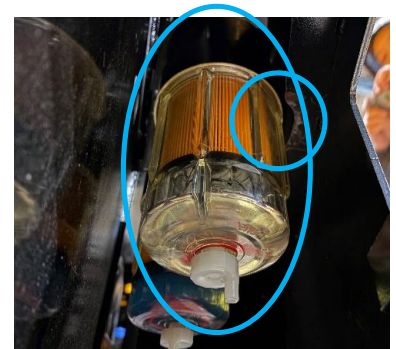
改修後の状態
