## 改善箇所説明図

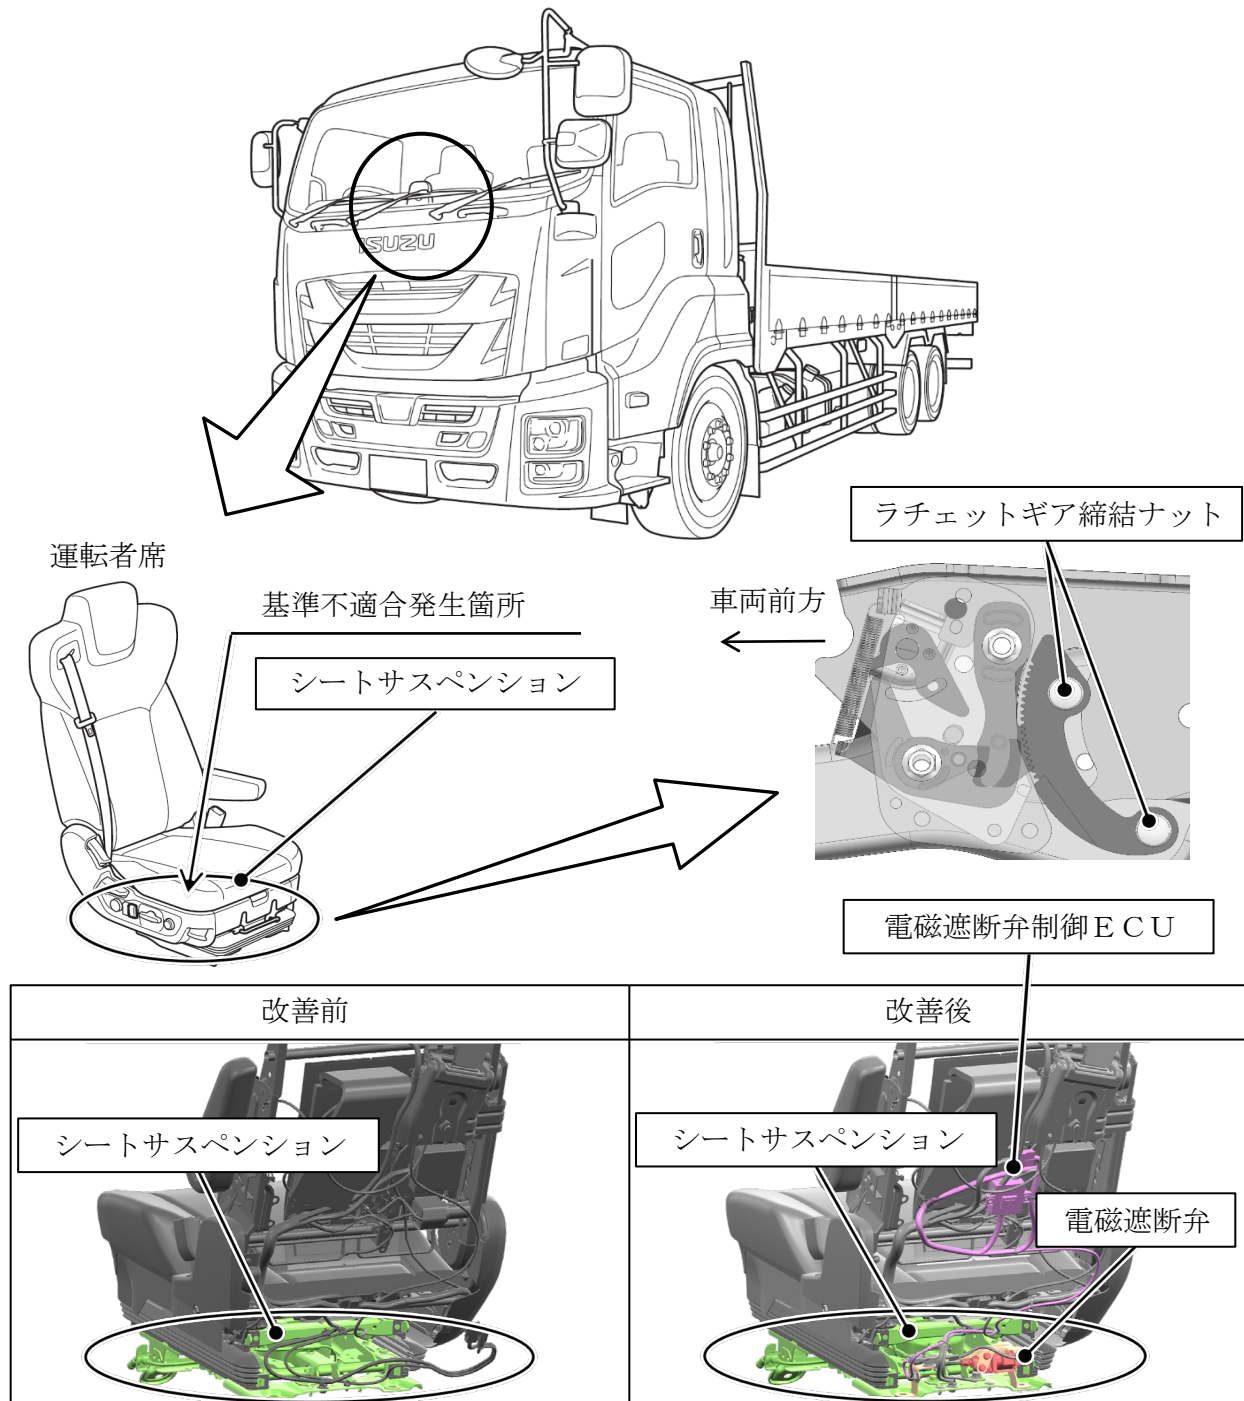
運転者席において、シートサスペンションの設計検討が不十分なため、バッテリー端子を外した状態でシートの上昇操作を行った場合、サスペンションがロックされたまま解除されなくなり、座面高さの調整ができなくなることがある。そのため、そのまま使用を続けると、車両走行振動等により、意図せずサスペンションロックが解除されて座面が上昇し、サスペンションロックが機能しなくなるおそれがある。

全車両、運転者席シートのエア回路に電磁遮断弁および電磁遮断弁制御ECUを追加するとともに、ラチェットギア締結部のナットを新品に交換し、緩み止め剤を塗布する。なお、サスペンションロック機能を点検し、機能に問題がある場合はシートサスペンション一式を対策品に交換する。
