## 改善箇所説明図

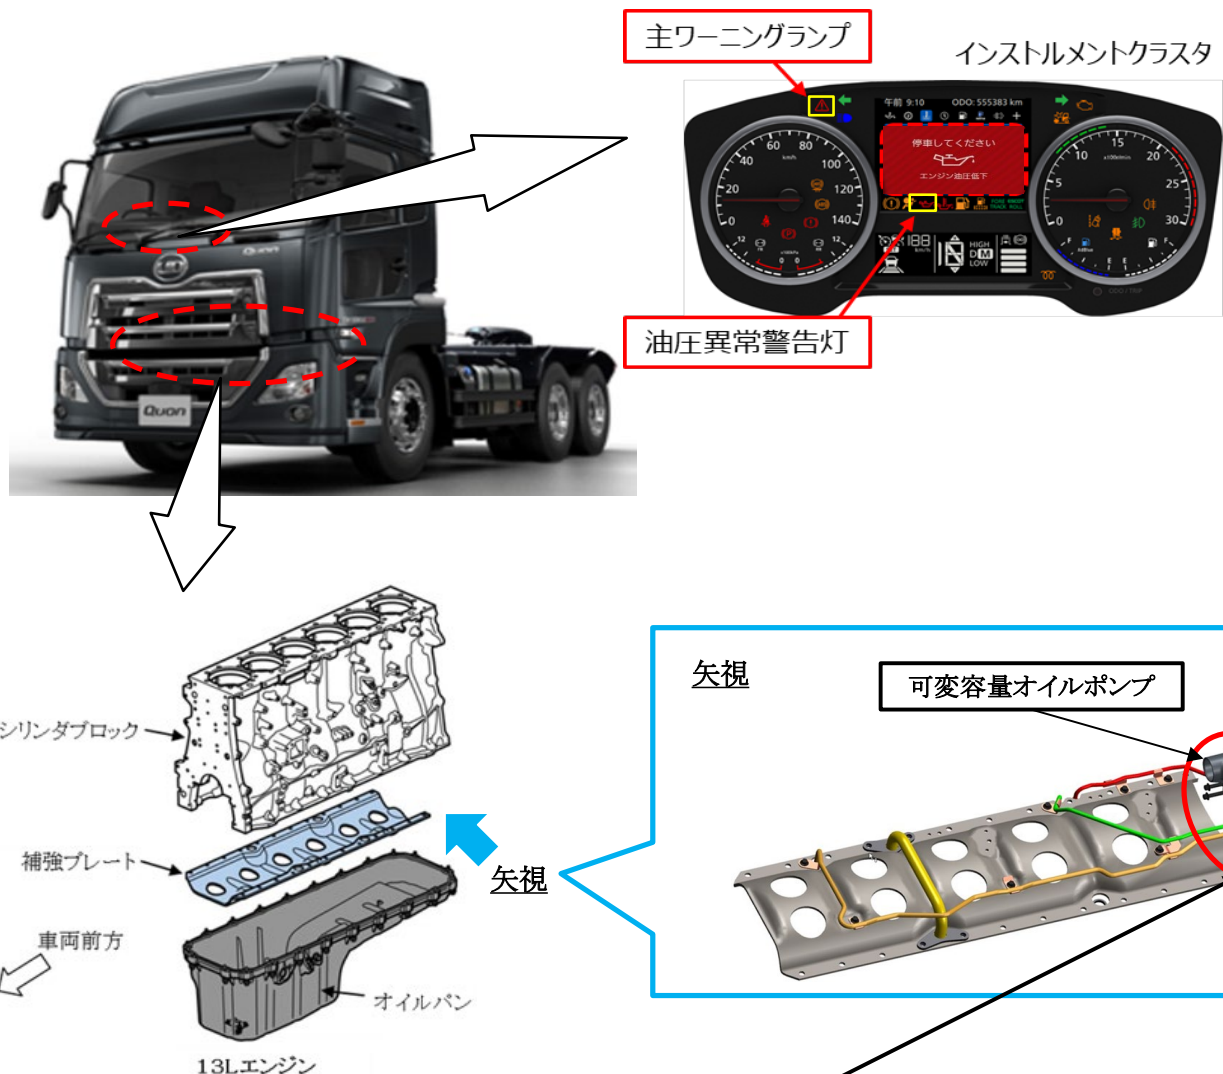
### 基準不適合発生箇所

可変容量オイルポンプにおいて、可変部のステータ（固定子）に採用した材質の耐久性検証が不十分であったため、運転状況に応じて油圧制御を繰り返すことで、ハウジングカバーのステータ摺動面が損傷・摩耗することがある。そのため、そのままの状態で使用を続けると、適正な油圧が確保できず、インストルメントクラスタに「エンジン油圧低下」の警告メッセージの表示及び警告灯の点灯とともにエンジン出力が制限され、さらにそのままの状態で行くと、エンジンが焼き付き、走行不能に至るおそれがある。

全車両、オイルポンプを対策品へ交換するとともに、オイルコントロールバルブへの油路を変更する。

注：   は交換する部品を示す。
