## 改善箇所説明図

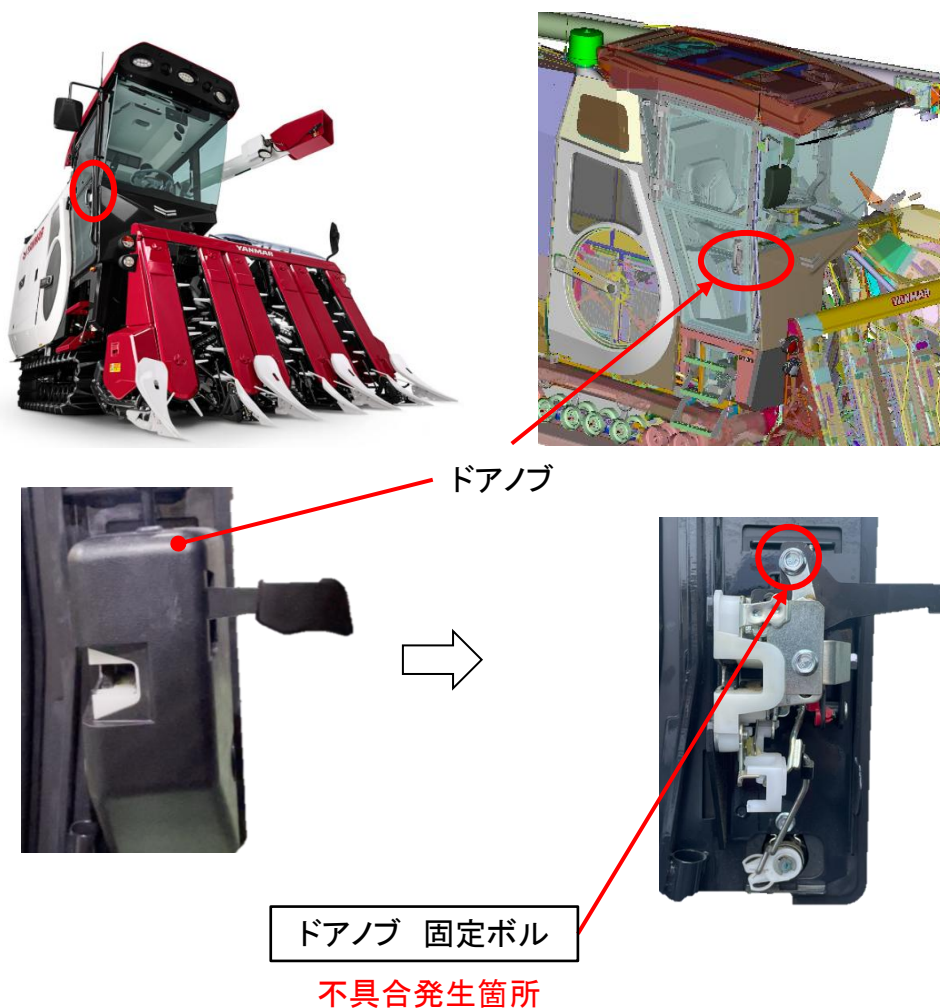
### 不具合発生箇所

刈取脱穀作業車のキャビンにおいて、ドアノブの固定ボルトの締め付けトルクが不適切なため、ドアノブ作動時にボルトが次第に緩むことがある。そのため、そのまま使用を続けると、ボルトが脱落し、ドアノブが支点から外れ、キャビン内側および外側からドアの開閉ができなくなるおそれがある。

全車両、ドアノブの固定ボルトを規定トルクで締め付ける。また、ボルトが脱落している場合は、新品のボルトを規定トルクで締め付ける。
