## 改善箇所説明図

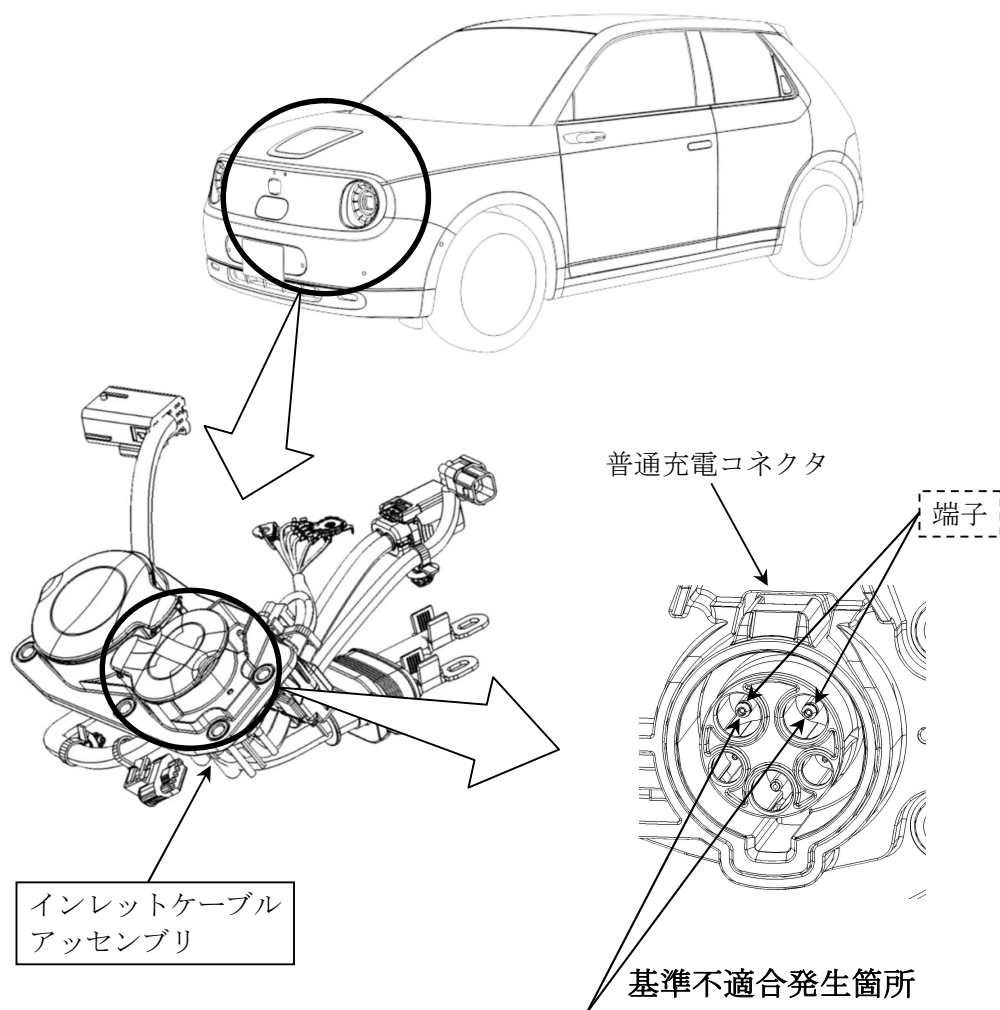
電動機用電源装置において、普通充電コネクタの製造工程が不適切なため、当該コネクタに異品の端子を組付けたものがある。そのため、充電時に端子が接触不良となり、普通充電ができなくなるおそれがある。また、端子の先端部が保護されていないことから保安基準に適合しない。

全車両、普通充電コネクタの端子を点検し、異品の端子が組付けられている場合は、インレットケーブルアッセンブリを良品と交換する。
