## 改善箇所説明図

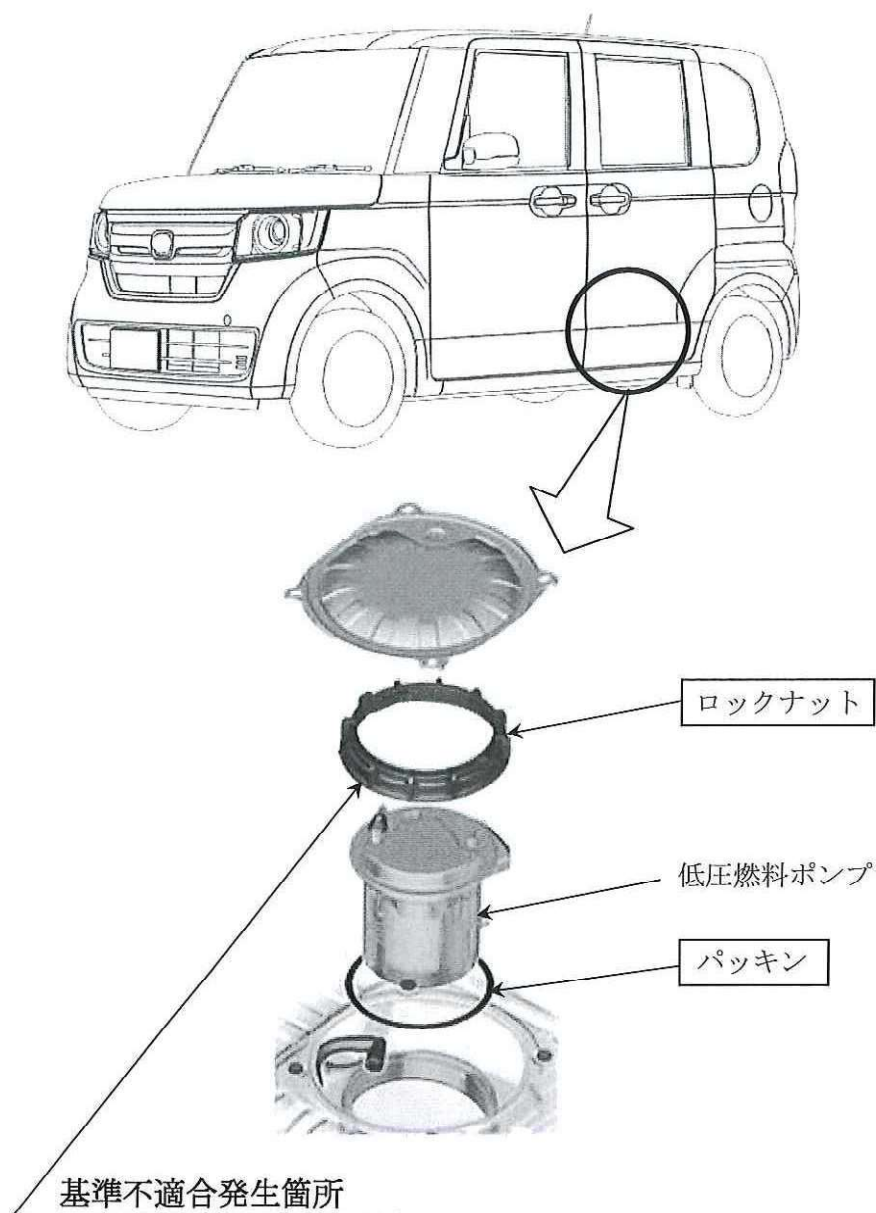
リコール作業において、低圧燃料ポンプの交換作業が不適切なため、交換部品であるロックナットを再利用、及び部品組付け後の指定工具を使用しないで締付けたものがある。そのため、そのまま使用を続けると気密保持力が低下し、ポンプの固定部からガソリンが漏れるおそれがある。

全車両、ロックナット及びパッキンを新品と交換し、指定工具を使用して規定トルクで締付ける。
