## 改善箇所説明図

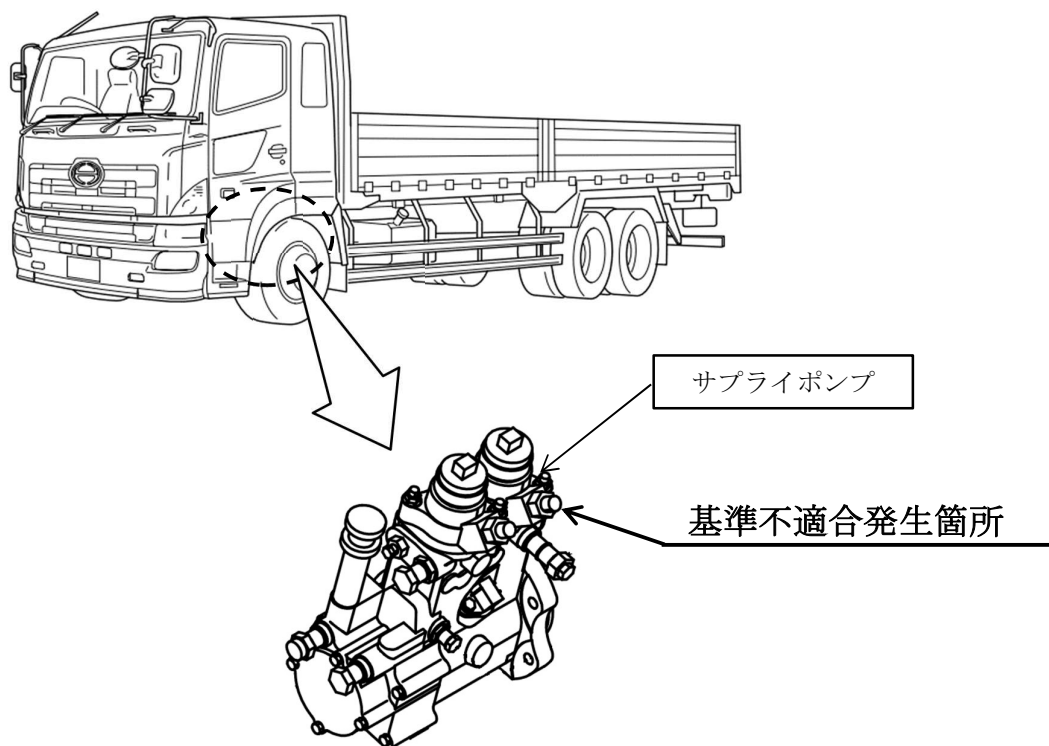
注：  は点検、交換する部品を示す。

交換修理用部品のサプライポンプにおいて、表面処理工程が不適切なため、部品強度が不足しているものがある。そのため、高負荷運転の繰り返しにより亀裂が生じ、燃料漏れに至るおそれがある。

全車両、サプライポンプの製造番号を点検し、該当する場合は良品に交換する。
