## 改善箇所説明図

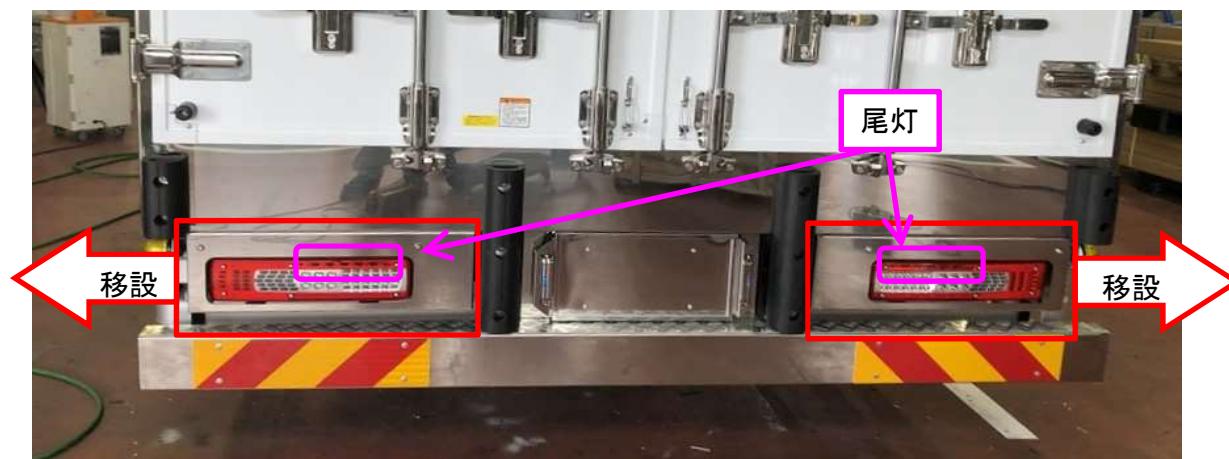
### ①尾灯

は移設部品を示す。

バン型トラックのリヤコンビネーションランプにおいて、当該ランプの取付指示が不適切なため、尾灯または後部反射器の取付位置が保安基準に適合しない。

尾灯：リヤコンビネーションランプのブラケットを交換し、適切な位置に修正する。(改善①)

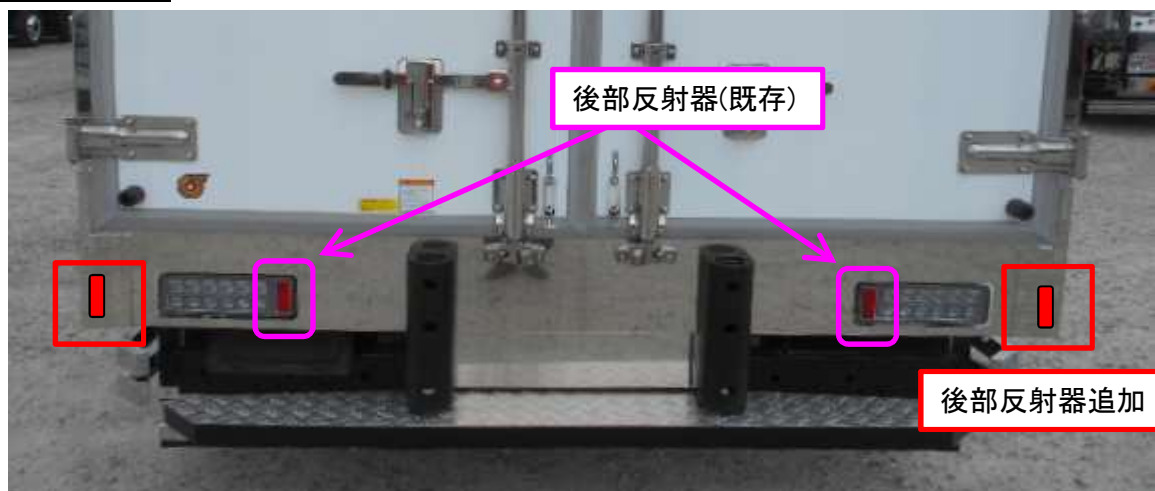
### ②後部反射器

は追加部品を示す。

後部反射器：適切な位置に後部反射器を追加する。(改善②)
