## 改善箇所説明図

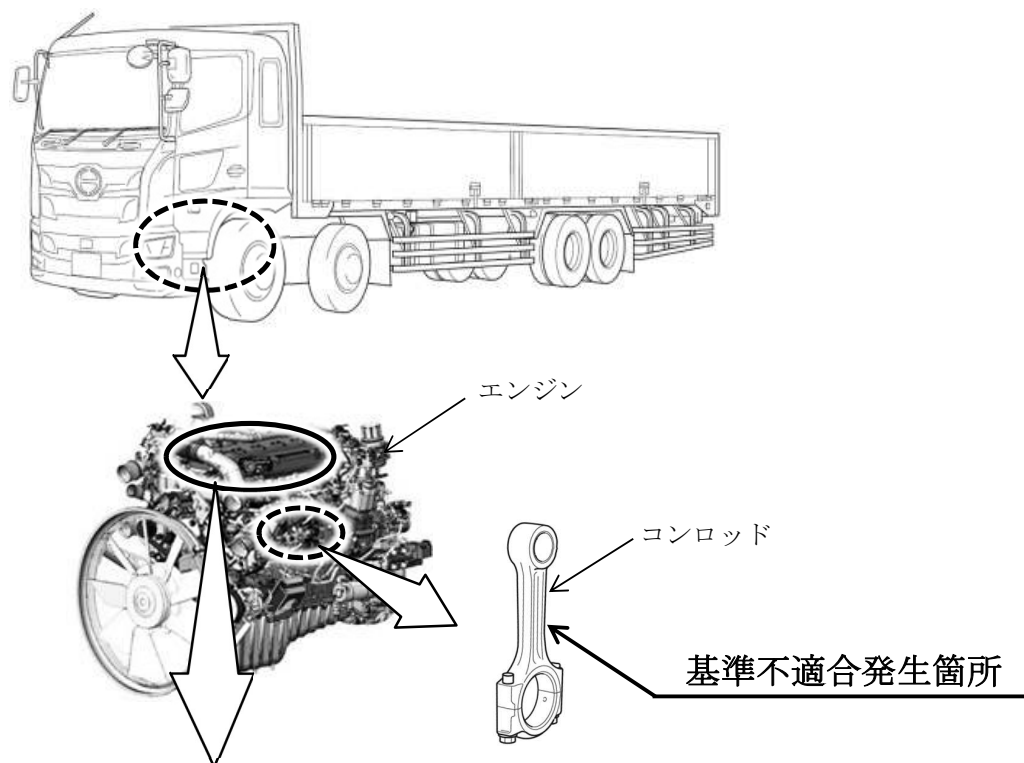
注：   は交換する部品を示す。

原動機において、ヘッドカバー内のブローバイガス排気口位置が不適切なため、坂路の連続走行によりヘッドカバー内に必要以上のオイルが滞留した際に、当該排気口を経由して燃焼室にオイルが廻り込むことがある。そのため、燃焼室内で異常燃焼することでコンロッドやエンジンが破損し、最悪の場合、火災に至るおそれがある。

全車両、ヘッドカバーを対策品に交換する。
