## 改善箇所説明図

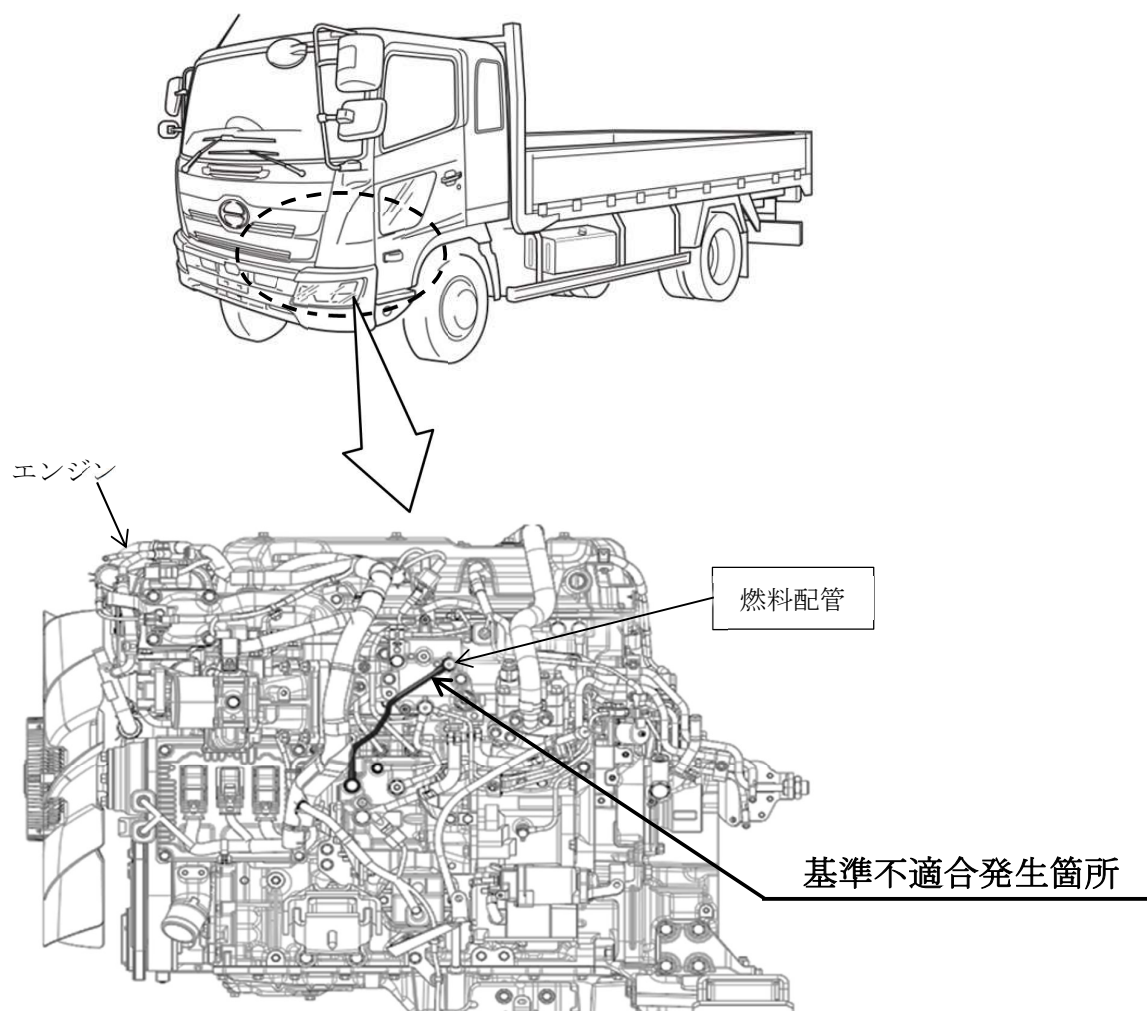
注：   は交換する部品を示す。

サプライポンプの燃料配管において、設計検討が不十分なため、振動に対する強度が不足している。そのため、低温時に状態変化した燃料成分が燃料フィルタに詰まると、サプライポンプによる吸入負圧が増大して燃料圧力変動が大きくなり、当該配管が想定を上回る共振をすることで亀裂が生じ、燃料漏れに至るおそれがある。

全車両、燃料配管を対策品に交換する。
