# 対策箇所説明図

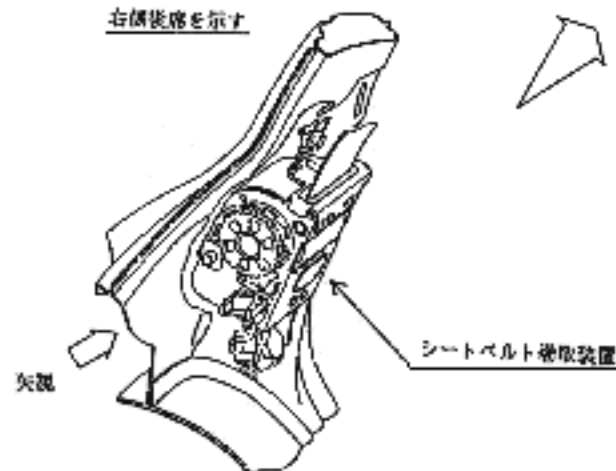
シートベルト巻取装置

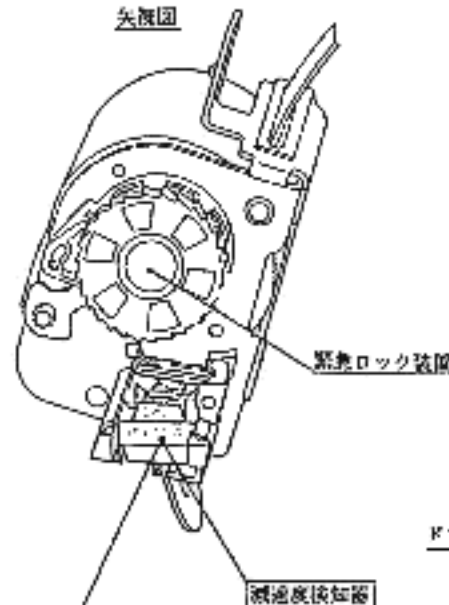
緊急ロック装置

減速度検知器

欠陥発生箇所

取付角度が不適切なため、車両を傾斜させた場合、緊急ロック装置が作動し、シートベルトが引き出せない。

減速度検知器を対換品と交換する。
