欠陥発生箇所説明図

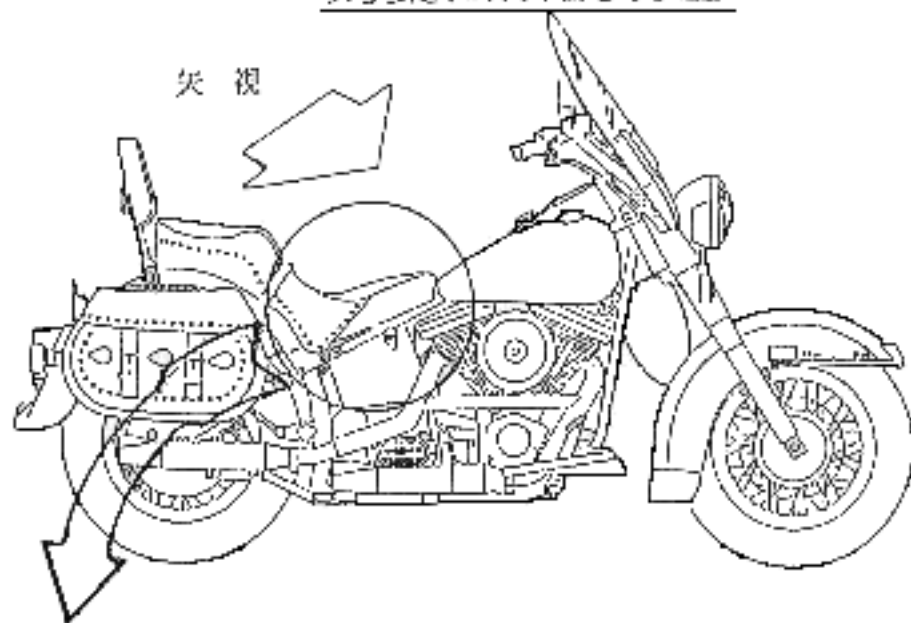
欠陥発生場所  
 継電器の防水性能が不十分なため、水分が侵入すると短絡して原動機が始動できなくなるおそれがある。

継電器（スターターリレー）

全車両、当該継電器を対策品と交換する。
