# 対策箇所説明図

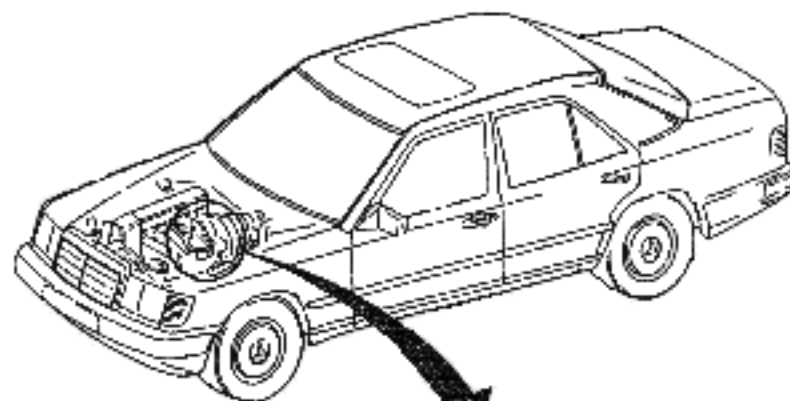
## 欠陥発生箇所

アクセルケーブルと原動機のスロットルバルブ・レバーを結合しているゴム製ガイドピースの材質が不適切なため、このままの状態で使用を続けると当該ゴム製ガイドピースが原動機の熱により劣化して損傷することがあり、最悪の場合、アクセルケーブルがスロットルバルブ・レバーから外れ、アクセルペダルを踏んでも加速できなくなるおそれがある

全車両、当該ゴム製ガイドピースをプラスチック製の対策品と交換する。
