# 対策箇所説明図

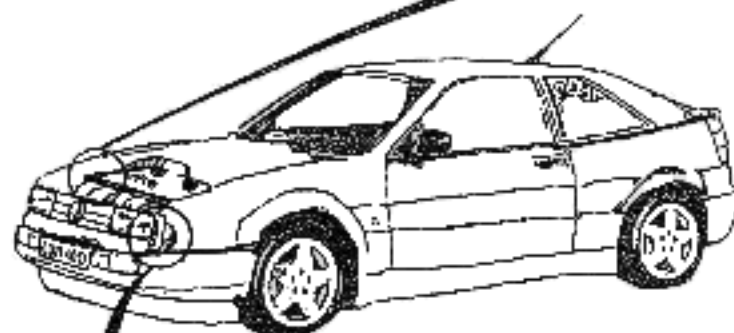
ファンモーターハウジング  
ブラケット

ファンモーター

保護カバー

保護チューブ

電動ファン用電気配線の配線が不適切なため、周囲のエッジ部分に干渉するものがあり、電動ファン用電気配線が損傷し、最悪の場合、短絡して焼損するおそれがある。

全車両、電動ファン用電気配線に保護チューブを、ファンモーターハウジングのエッジ部にゴム製の保護カバーを取り付けるとともに、電動ファン用電気配線を保持具により固定する。

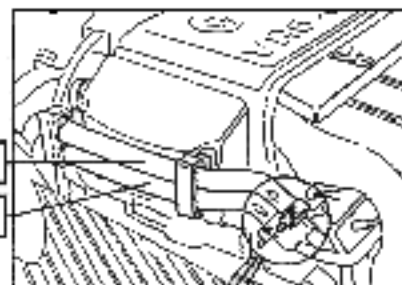
燃料ホース（供給側）

燃料ホース（戻り側）

燃料分配器とゴム製燃料ホース（供給側及び戻り側）の接続部にある留金具を過度に締めつけたものがあり、原動機の熱により、変形又は損傷し、最悪の場合、燃料が漏れるおそれがある。

全車両、燃料ホース（供給側及び戻り側）を新品と交換するとともに、当該燃料ホースの留金具を対策品と交換する。
