# 対策箇所説明図

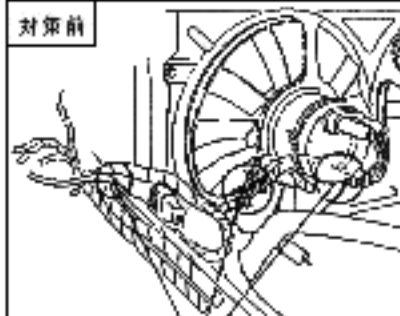
対策前

電動ファン用電気配線の配線が不適切なため、周囲のエッジ部分に干渉するものがあり、電動ファン用電気配線が損傷し、最悪の場合、短絡して焼損するおそれがある。

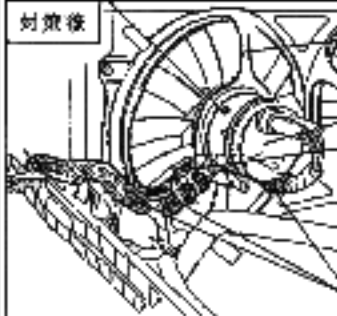
対策後

ファンモーターハウジング  
ブラケット

ファンモーター

保護カバー

保護チューブ

全車両、電動ファン用電気配線に保護チューブを、ファンモーターハウジングのエッジ部にゴム製の保護カバーを取り付けるとともに、電動ファン用電気配線を保持具により固定する。
