# 対策箇所説明図

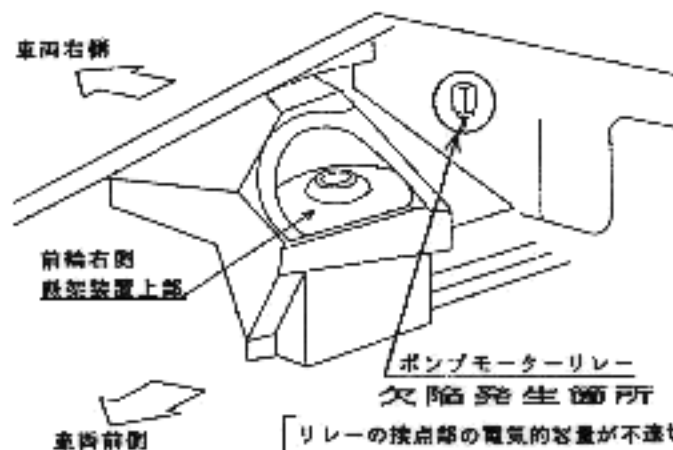
(原動機室右後部略図)

リレーの接点部の電気的容量が不適切なため、高温下において、渋滞低速走行を続けると、最悪の場合、接点が溶着するおそれがある。

全車両、当該ポンプモーターリレーを取り外し、対策用のポンプモーターリレー及びリレー用配線を取り付ける。

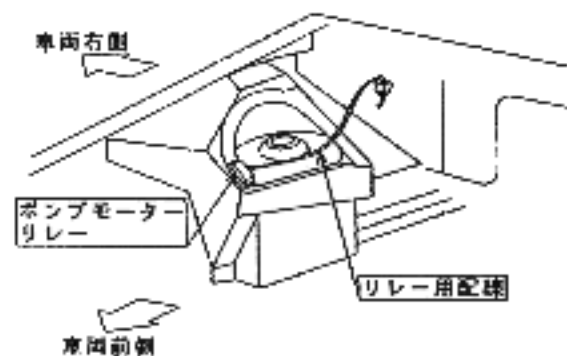
## 対策後

注：   内は対策部品を示す。
