## 対策箇所説明図

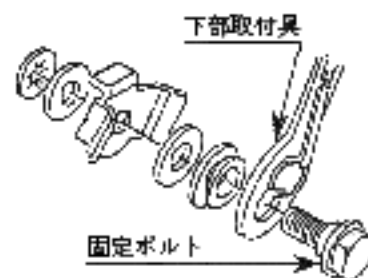
### 欠陥発生箇所

前席三点式シートベルトの下部取付部が正しく組付けられていないため、当該シートベルトが外れるおそれがある。

全車両、シートベルトの下部取付具の組付け状態を点検し、当該取付具が正しく組付けられていないものは修正する。また、全車両、固定ボルトに樹脂製のキャップを取り付ける。
