# 対策箇所説明図 ①

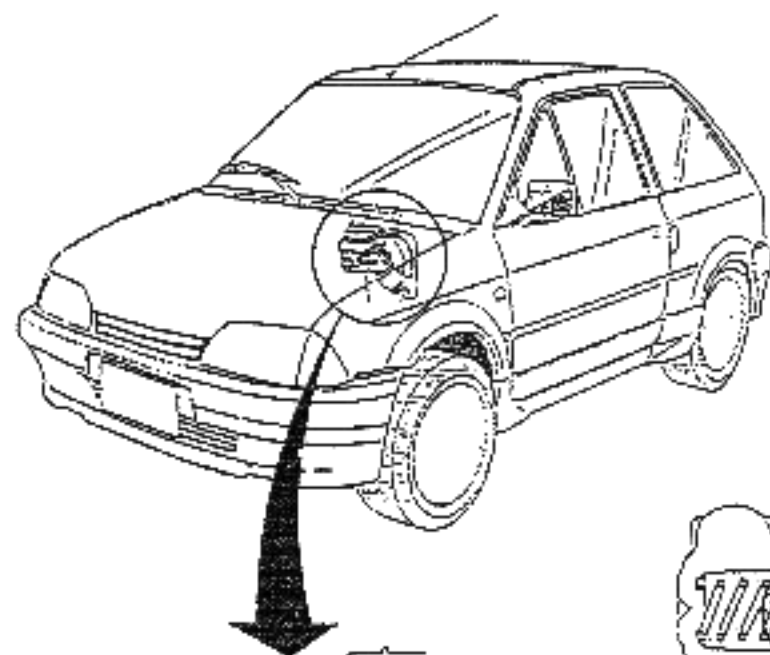
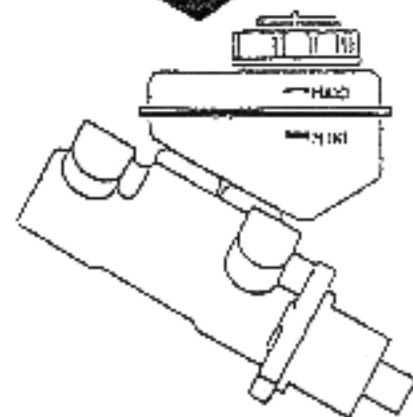
リザーバタンク付マスターシリンダー

欠陥発生箇所

組立時に使用した石けん水が混入したため、シリンダー内部に錆が発生するものがあり、ピストンカップが損傷して、最悪の場合、制動力が低下するおそれがある。

マスターシリンダーを良品と交換する。

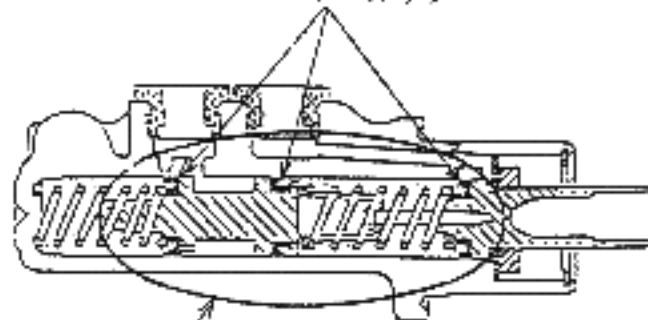
マスターシリンダー断面図

ピストンカップ

石けん水の使用を中止。
