# 対策箇所説明図 ①

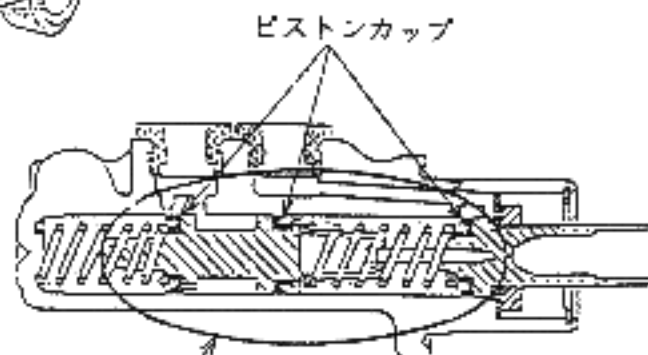
マスターシリンダー断面図

欠陥発生箇所

組立時に使用した石けん水が混入したため、シリンダー内部に錆が発生するものがあり、ピストンカップが損傷して、最悪の場合、制動力が低下するおそれがある。

マスターシリンダーを良品と交換する。

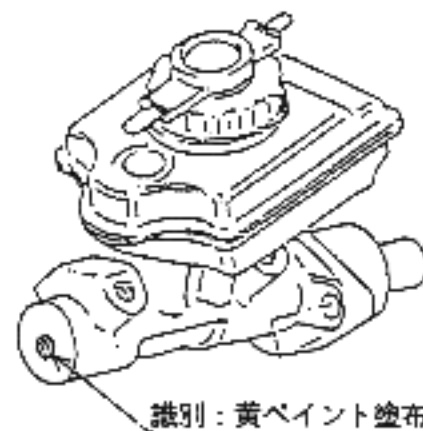
リザーバタンク組付時に石けん水を使用。

石けん水の使用を中止。
