## 対策箇所説明図（その②）

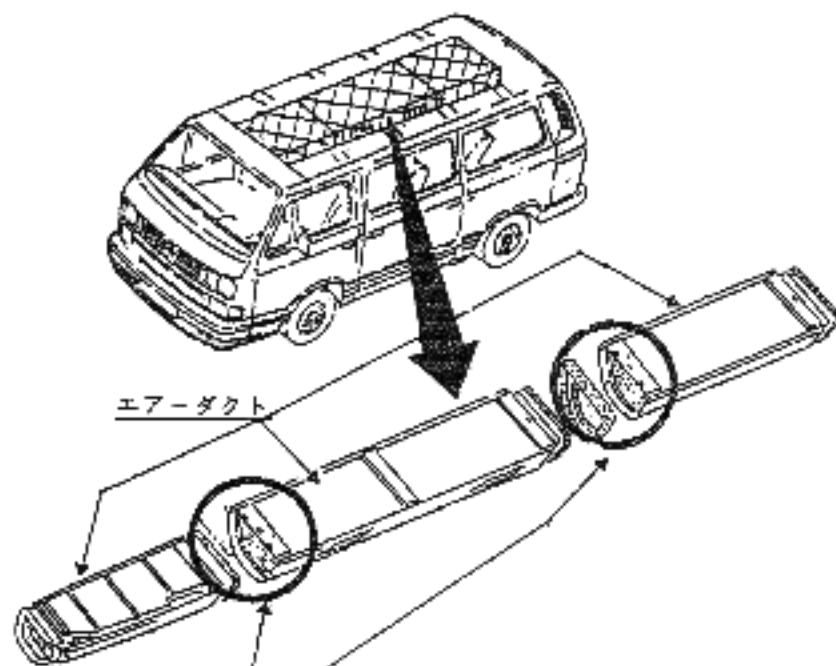
### 欠陥発生箇所

2) 車室内の天井にあるエアコン（空気調整装置）のエアダクト（空気通路）を取り付けている樹脂製取付部の強度が不足しているため、このままの状態で使用を続けると、走行中の振動等により当該取付部が損傷し、最悪の場合、エアダクトが車室内に落下するおそれがある。

2) 全車両、エアコンのエアダクトの樹脂製取付部に金属製補強板を取り付ける。

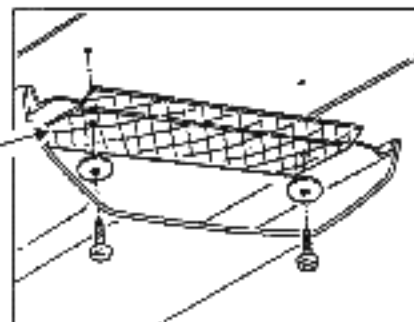
### 対策後

#### 金属製補強板
