# 対策箇所説明図

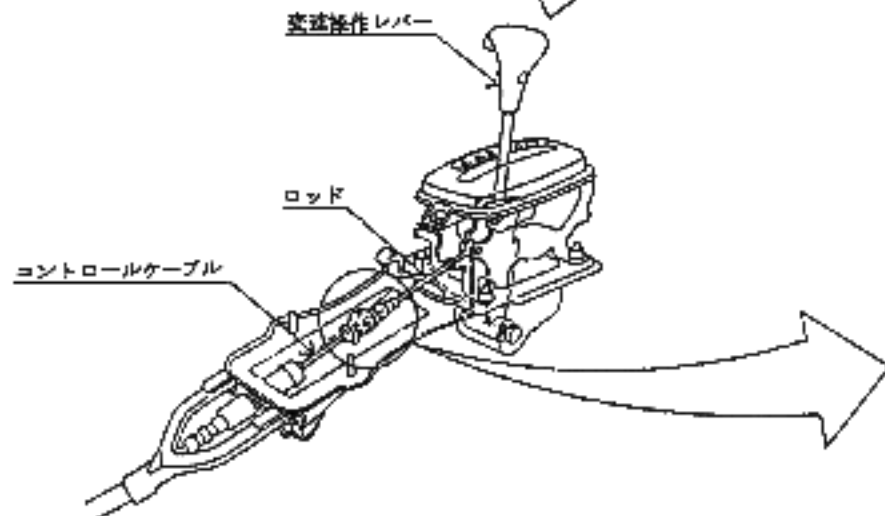
欠陥発生箇所

連結金具の保持力が不足しているものがあるため、外れる場合がある。

・形状を変更するとともに、保持力を向上した新製品と交換する。
