# 対策箇所説明図

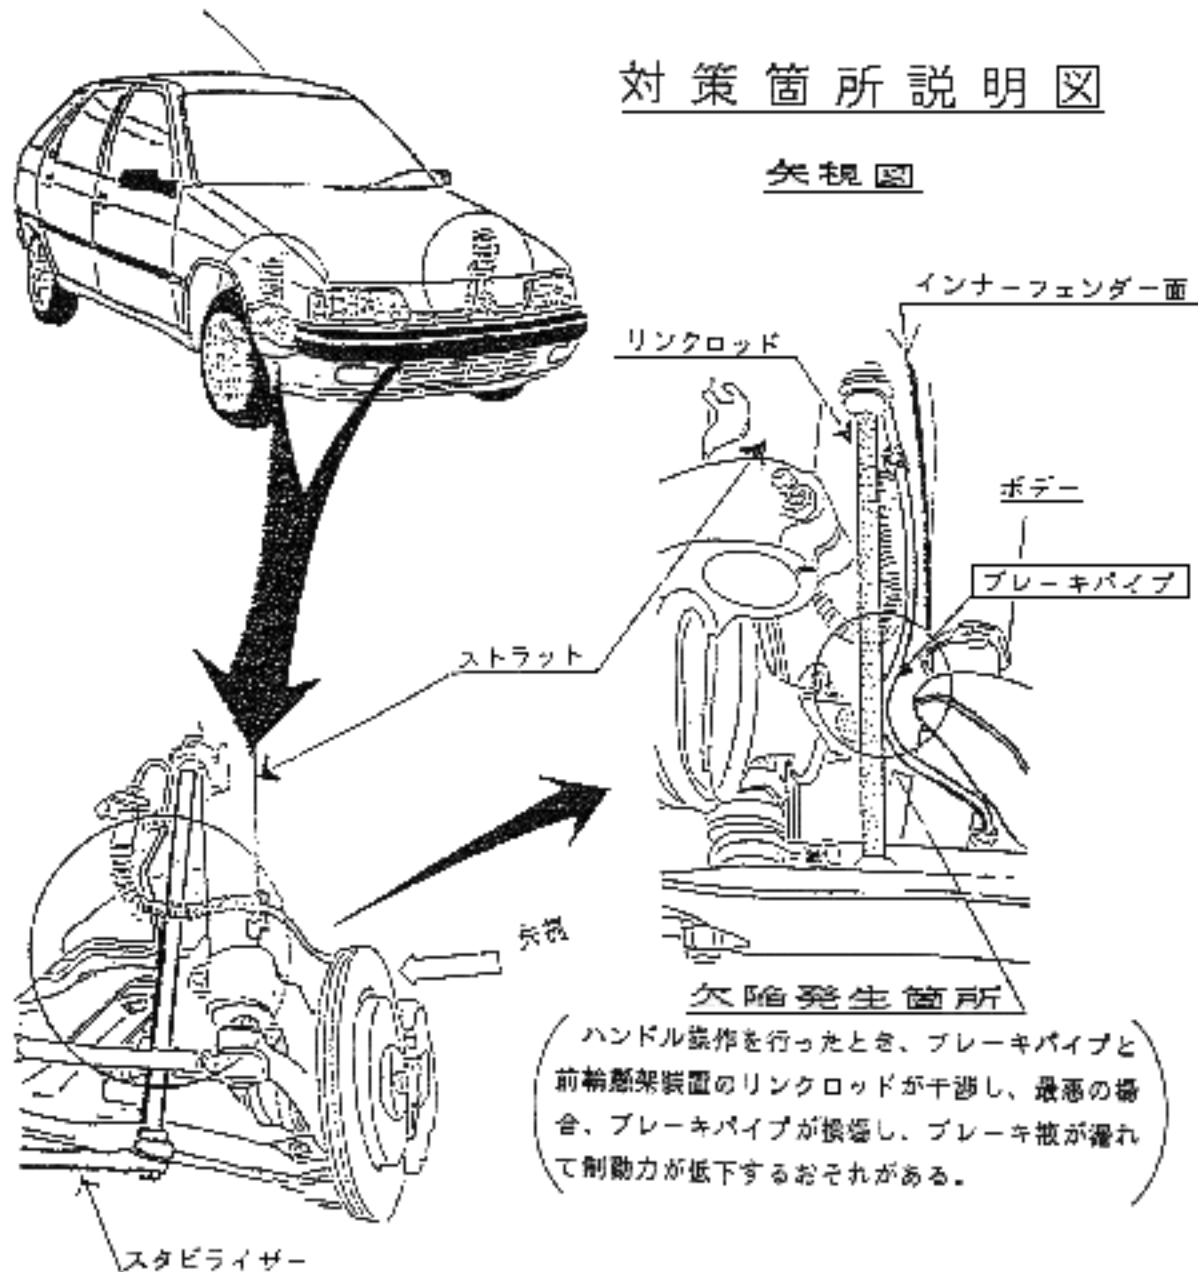
## 矢視図

ハンドル操作を行ったとき、ブレーキパイプと前輪懸架装置のリンクロッドが干渉し、最悪の場合、ブレーキパイプが損傷し、ブレーキ液が漏れて制動力が低下するおそれがある。

全車両、当該ブレーキパイプとリンクロッドの間隔を点検し、間隔の少ないものは取付位置を修正するとともに、ブレーキパイプに接触痕のあるものは良品と交換する。
