## ② 対策箇所説明図

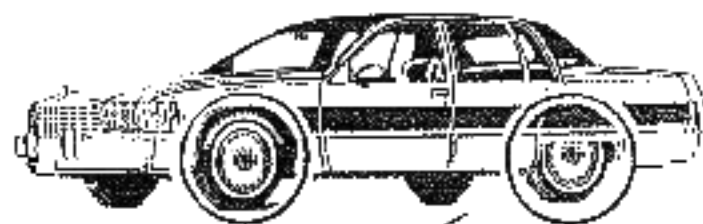
欠陥発生箇所

（前輪ホイール・ハブと後輪ブレーキ・ドラムに防錆塗料が塗布されているため、路面からの衝撃等により、ホイール・ナットの締め付けトルクが低下し、ホイール・ボルトが損傷する。）

ホイール接触面の防錆塗料を除去するとともに、ホイール・ボルトを点検し、損傷のあるものは新品と交換する。

| | 対 策 前 | 対 策 後 |
|---|---|---|
| 前<br>輪 | <br>車両前方 | <br>防錆塗料を除去<br>ホイール・ボルト<br>鑑別：白ペイント塗布 |
| 後<br>輪 | <br>車両前方 | <br>防錆塗料を除去 |
