# 対策箇所説明図

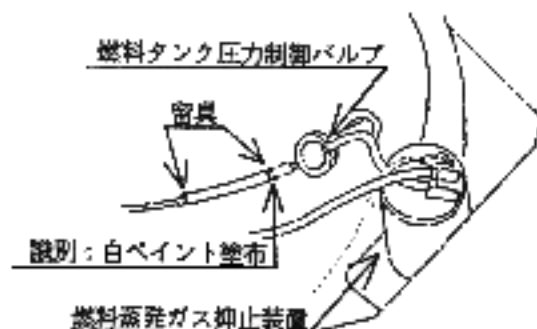
原動機室内の燃料タンク圧力制御バルブ側のホース留具（金属製）に白ペイントを塗布する。

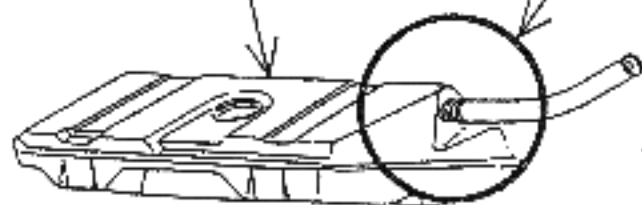
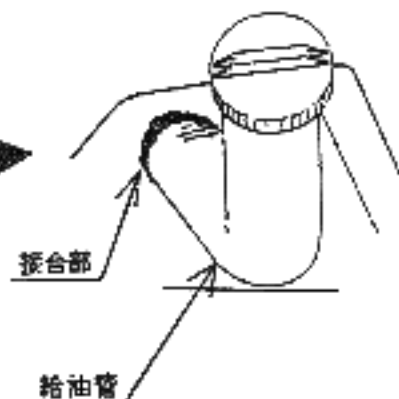
燃料タンク

燃料タンクの給油管接合部に溶接不良のものがあつたため、燃料を一杯に給油した場合、当該給油管接合部から燃料が漏れる。

燃料タンクの給油管接合部を点検し、溶接不良のものは、燃料タンクを良品と交換する。
