＜２＞対策箇所説明図

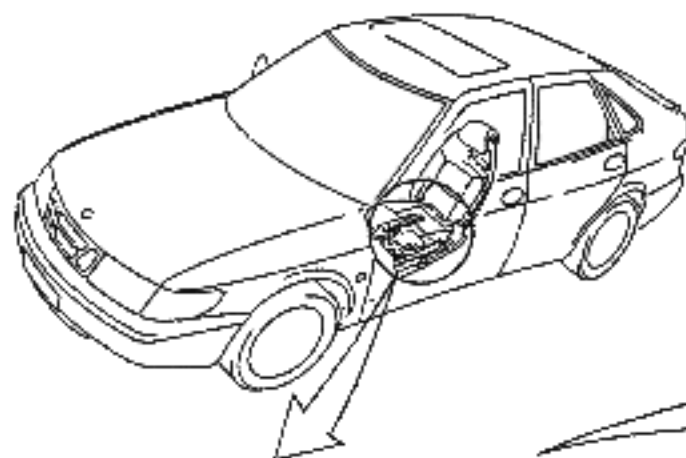
シートレール

欠陥発生箇所

強度不足のため、車両後部を追突されると当該レールが破損しシートが後方へ転倒する。

対策内容：  
溶接により補強された対策品と交換する。

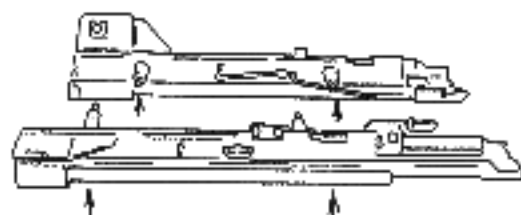
対策後

識別 : 白色塗装
