( 1 ) 対策箇所説明図

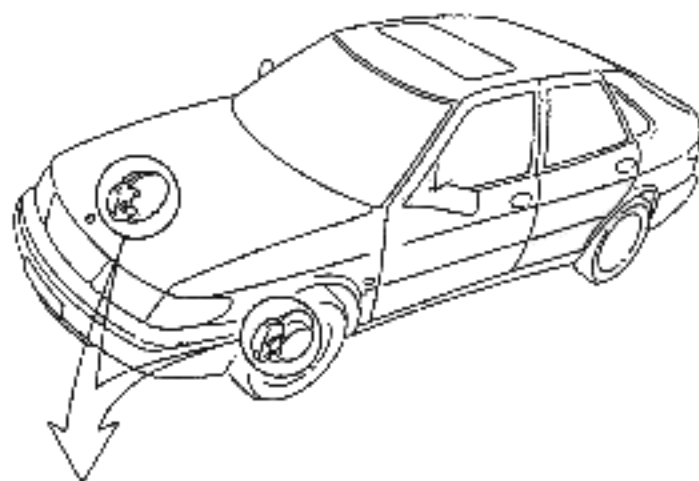
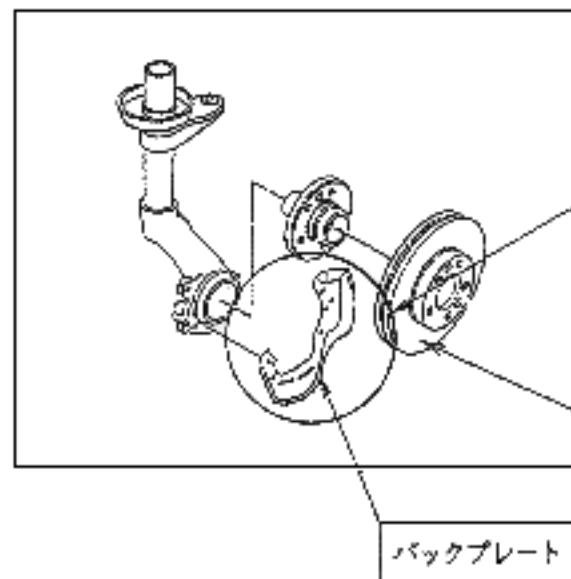
欠陥発生箇所

バックプレートの形状が小さいため異物がディスクローターに付着する。
