# 対策箇所説明図

## 給気装置及びブローバイガス還元装置

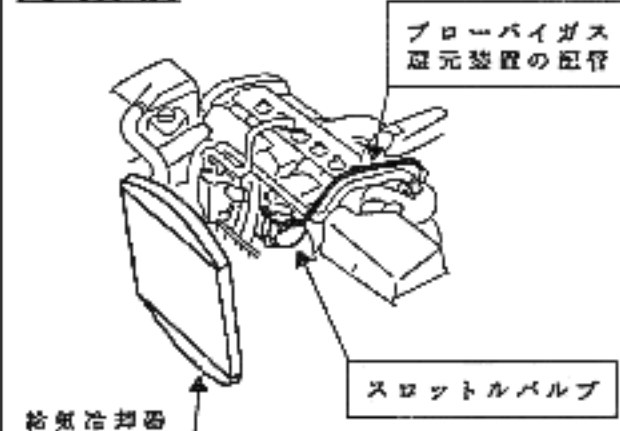
### 対策前

### 欠陥発生箇所

吸気内の水分が氷結して、スロットルバルブの動きを妨げるおそれがある。
