# 改善箇所説明図

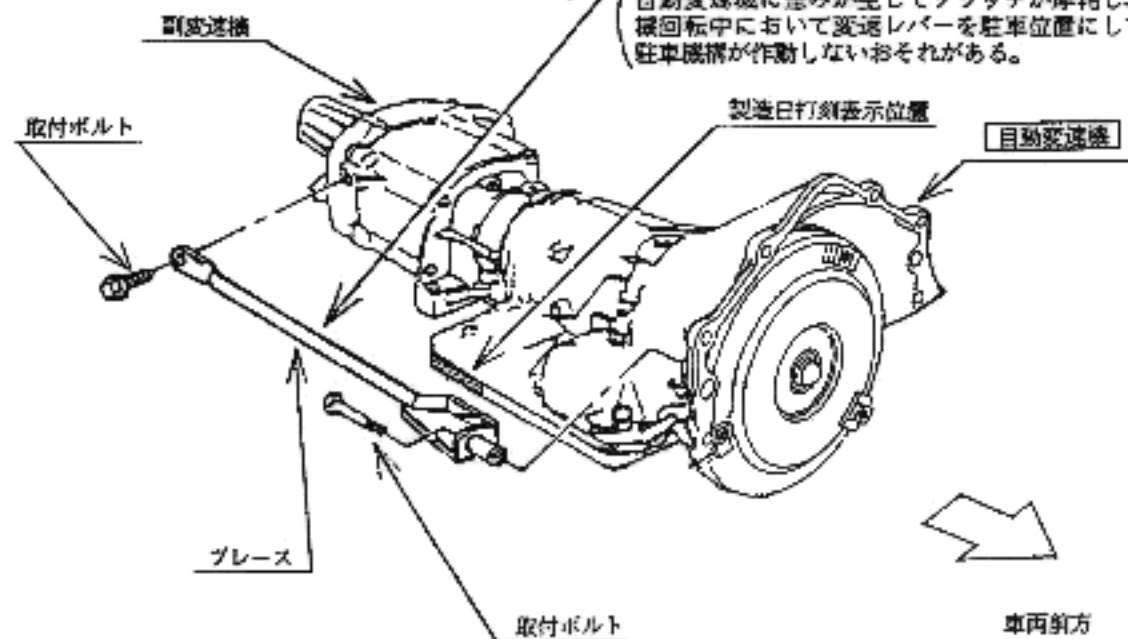
## 欠陥発生箇所

ブレースの取付けが不適切なため、熱膨張の差により、自動変速機に歪みが生じてクラッチが摩耗し、原動機回転中において変速レバーを駐車位置にしても、駐車機構が作動しないおそれがある。

1. 全車両、ブレースを取り外す。
2. 異物の混入等潤滑油に汚れがあるものは自動変速機を新品と交換する。
3. 潤滑油に汚れがないもので、自動変速機が1993年1月3日以前に製作されたものはトランスミッションケースの油圧回路を変更する。

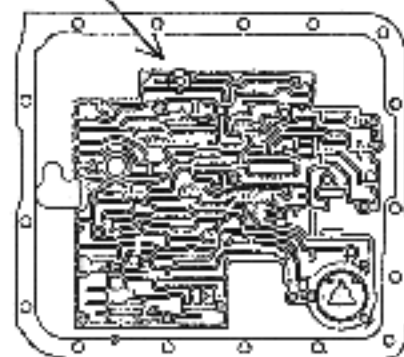
トランスミッションケースの油圧回路

この部分に穴を開ける。
