対策箇所説明図

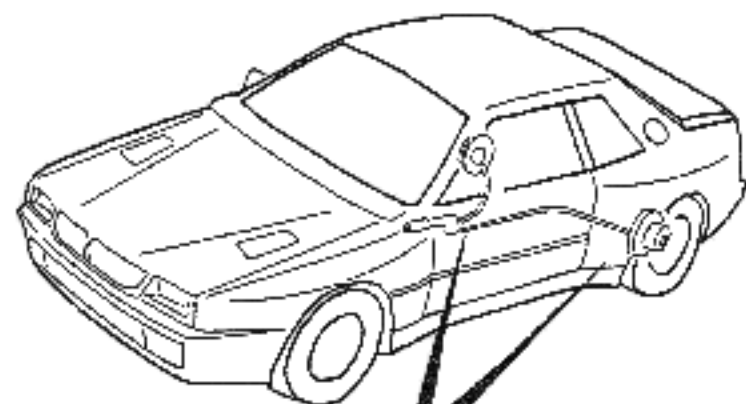
バックプレート  
取付部分の変更

バックプレート（駐車ブレーキ・シュー、後輪ハブ、ベアリング及び、ハブキャリア付き）を対策品と交換する。

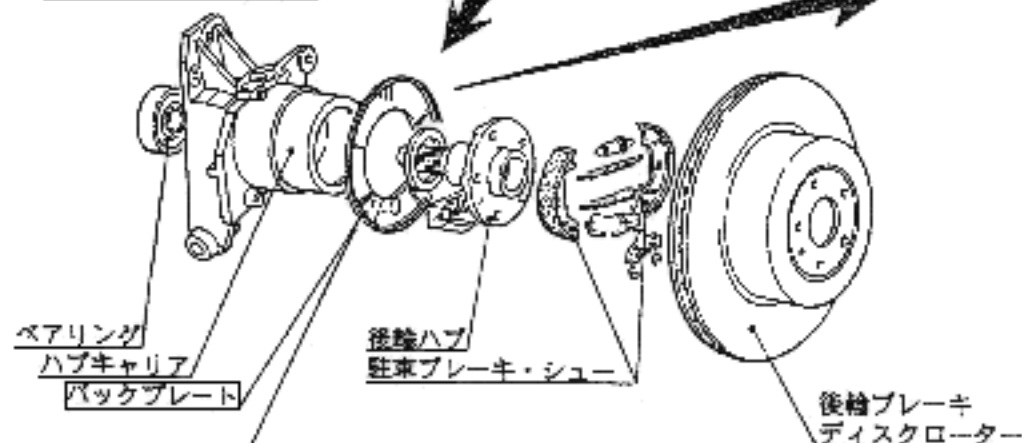
後輪駐車ブレーキ分解図

欠陥発生箇所

強度が不十分なものがあり、このままの状態で使用を続けるとバックプレートに亀裂が発生し最悪の場合バックプレートが破損して制動力が低下するおそれがある。

対策内容
