# 改善箇所説明図

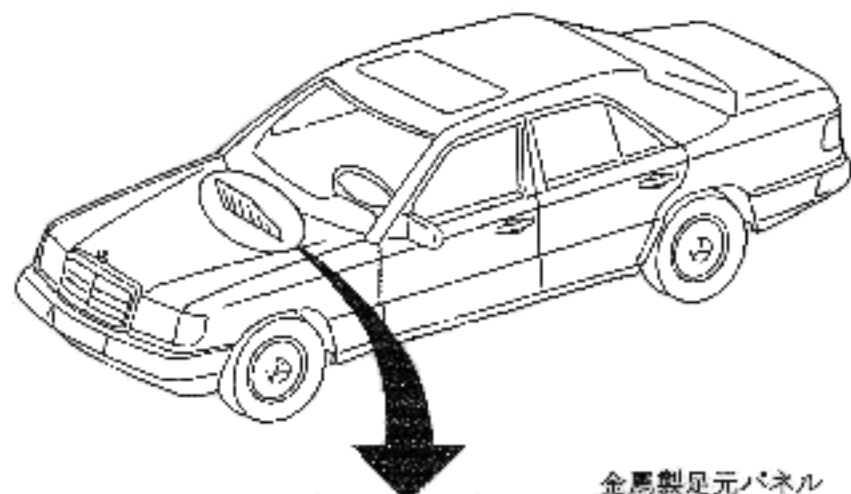
金属製足元パネル

基準不適合発生箇所

助手席側の金属製足元パネルの角部がエアバッグ装置の配線と接触する可能性があるため、配線が損傷することがあり、最悪の場合、エアバッグが誤作動するおそれがある。

全車両、金属足元パネルの角部にプロテクターを取り付けると同時に当該配線をクランプで固定する。
