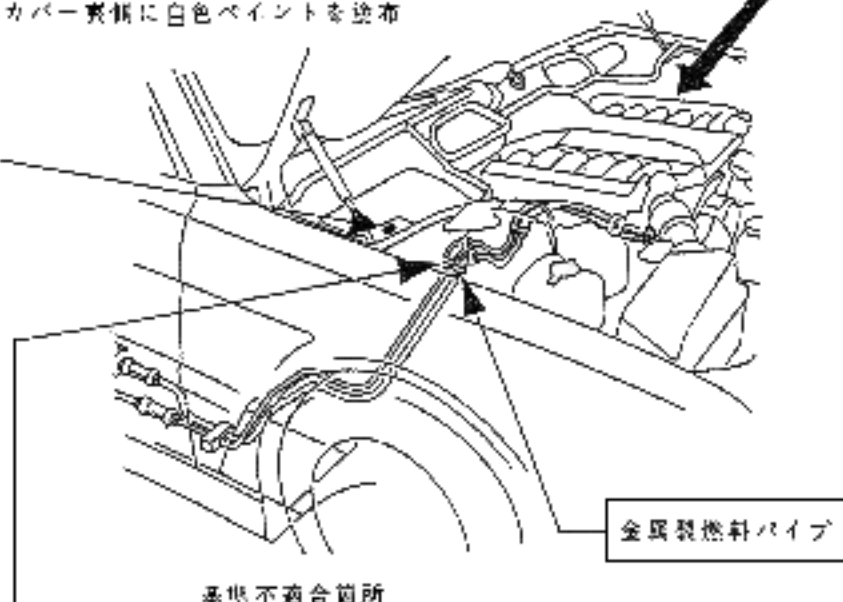
不適合箇所

エンジンルーム内の金属製燃料パイプの接続形状が不適切なため、車両の振動等により当該パイプに接続するゴム製燃料ホースが損傷し、そのままの状態で使用を続けると燃料が漏れるおそれがある。

| 対策前 | 対策後 |
|---|---|
| <p>金属製燃料パイプの接続形状</p> | <p>対策内容<br/>金属製燃料パイプを対策品と交換する。</p> |
