# 改 善 箇 所 説 明 図

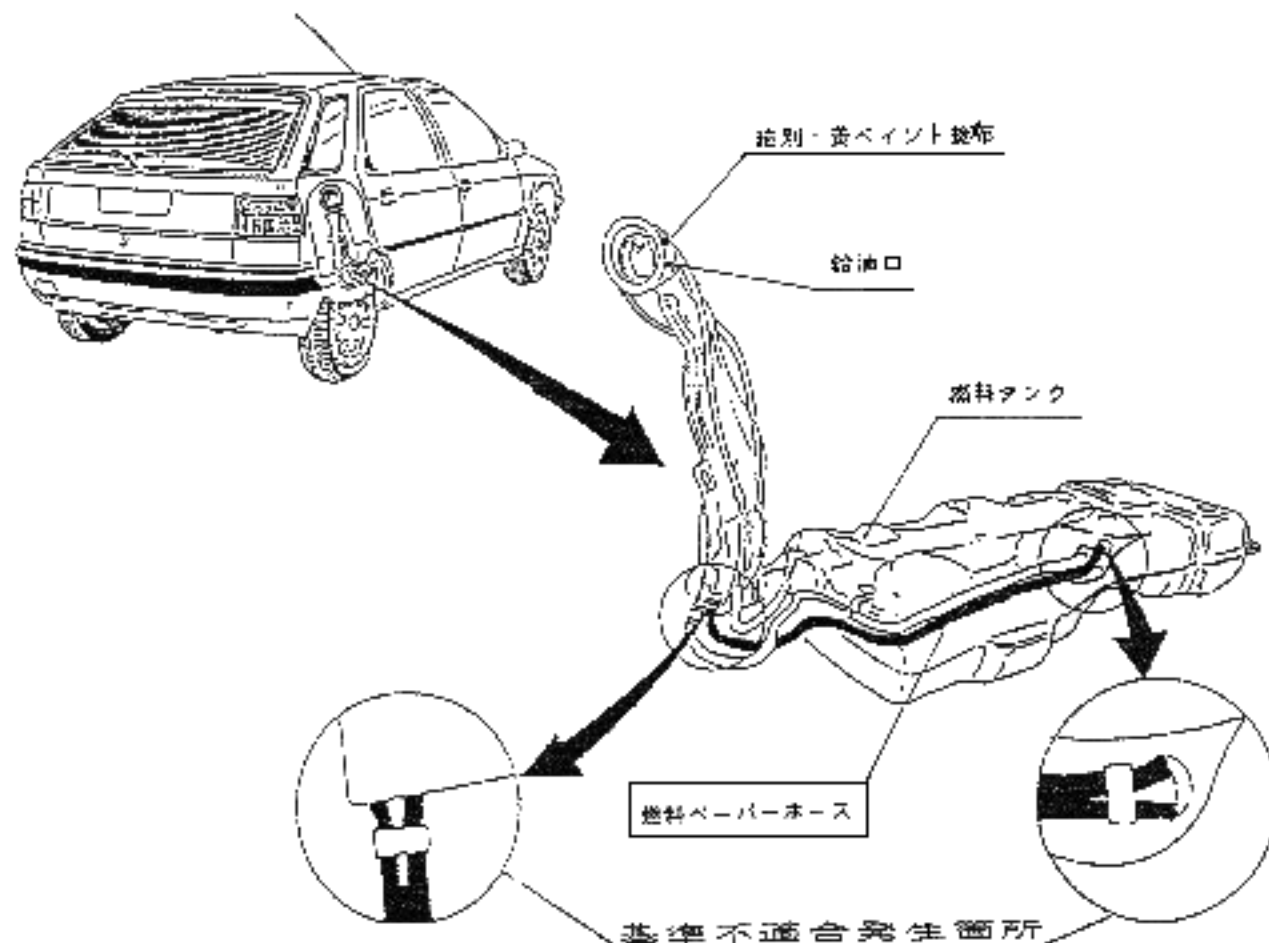
燃料注入時にエアを抜くための燃料ペーパーホースの耐熱性が不足しているため、結合部のホースに亀裂が生じて燃料漏れを起こし、最悪の場合、火災に至るおそれがある。

耐熱性を向上させたものへの材質変更

全量用、当該燃料ペーパーホースを対策品と交換する。
