# 対策箇所説明図

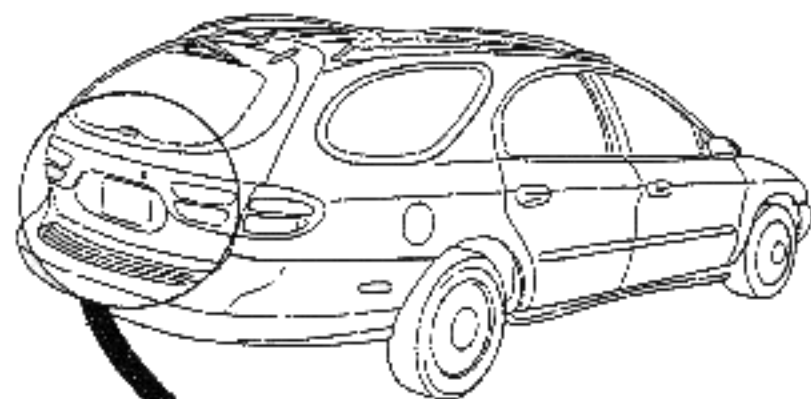
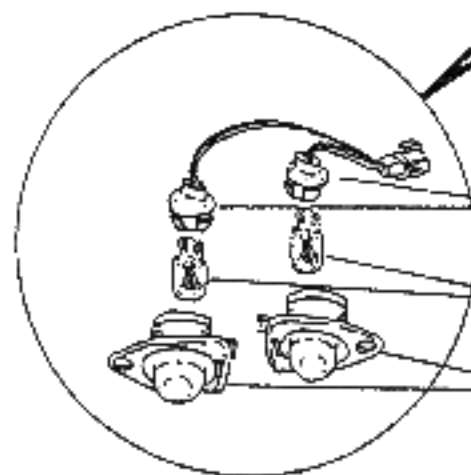
番号灯

番号灯電球のワット数設定が高すぎるため、長時間点灯すると、当該番号灯のレンズ及び電球ソケットが熱により溶損するおそれがある。

全車両、当該電球を対用品と交換するとともに、当該レンズ及び電球ソケットを点検し、溶損が生じているものは、新品と交換する。

識別のためのシール  
(黄色)を貼付する。
