# 改善箇所説明図

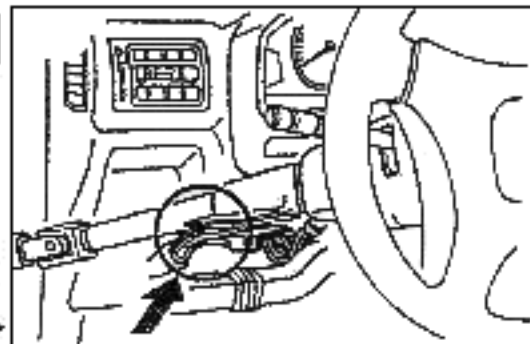
## 基準不適合発生箇所

ステアリングコラムの下側の電気配線の取付方法に不適切なものがあり、配線とステアリングシャフトが接触することにより、配線の被覆が損傷する恐れがある。
