# 対策箇所説明図

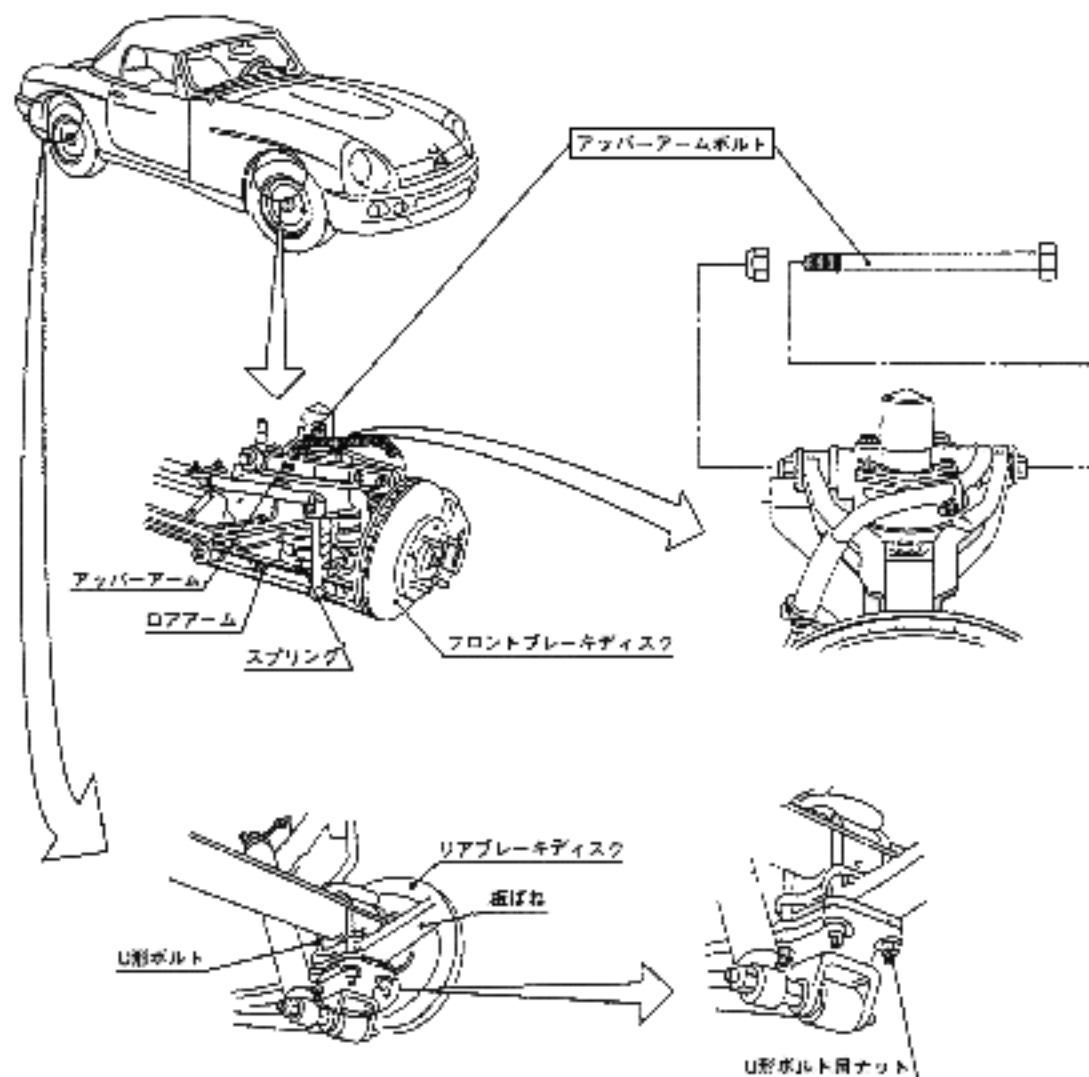
## 不具合発生箇所①

フロントサスペンションのアップーアームを取付けているボルトの強度が不足しているため、ボルトが破断するおそれがある。

## 不具合発生箇所②

リアサスペンションの板ばねを取付けているボルトの締付けトルクが不足しているものがあり、板ばねが外れるおそれがある。

全車両、当該ボルトを対策品と交換する。

識別：赤色ペイントを塗布する。

全車両、当該ボルトの取付けナットを規定のトルク(40Nm)で締付る。
