## 対策箇所説明図

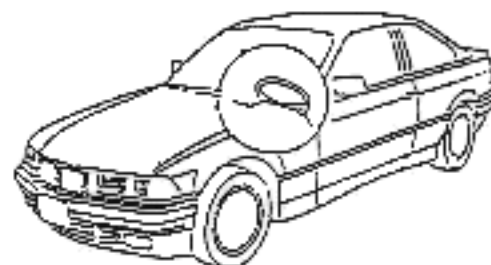
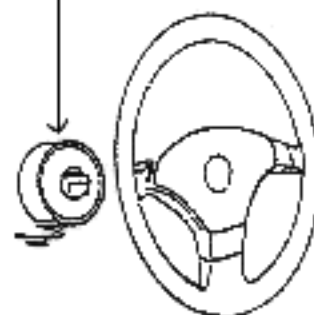
コンタクトリング

基準不適合発生箇所

（コンタクトリングの作動不良によりステアリングハンドルの回転が悪くなる。）

対策内容

全車両、コンタクトリングのステアリングホイール側に表示されている白文字番号を点検し、1から47までのコンタクトリングが装着されているものは48以降の対策品と交換する。
