## 対策箇所説明図

### 基準不適合発生箇所

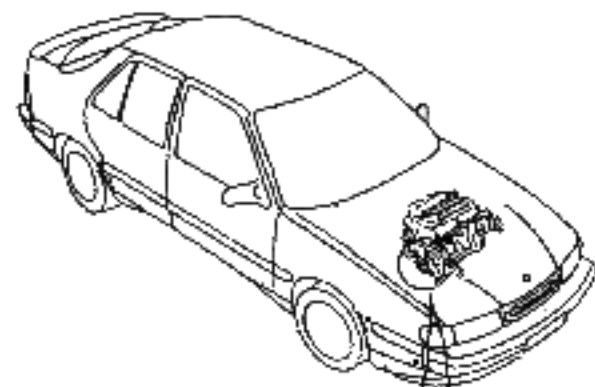
原動機の発電機などの補機類を駆動するためのクランクシャフトプーリーに強度不足のものがあり、そのままの状態で使用を続けると当該プーリーのダンパーラバー部に亀裂が生じ、最悪の場合、原動機が停止するおそれがある。

| 対策前 | 対策後 |
|---|---|
| <b>対策内容</b><br>内側ハブ部に914319の番号が打刻されていないクランクシャフトベルトプーリーが取り付けられていた場合は、対策品と交換する。 | |
