# 対策箇所説明図

## 基準不適合発生箇所

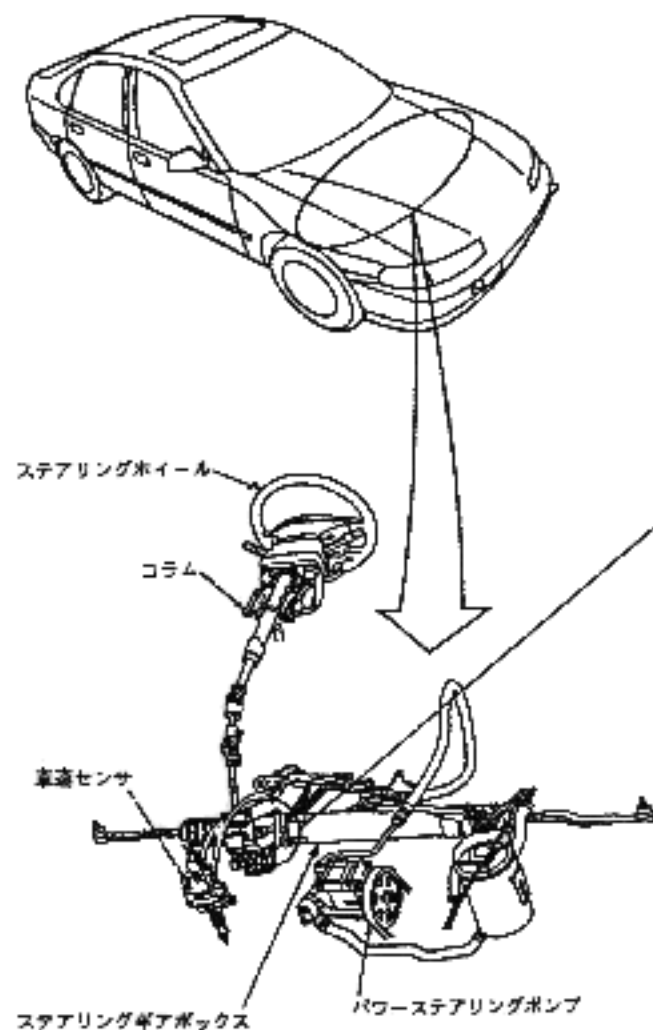
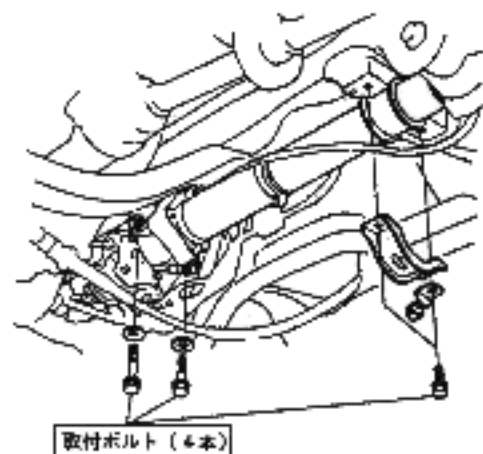
ステアリングギアボックスの右側を車体に固定するボルトの締付けトルクが不足しているため、ボルトが緩み、ギアボックスの右側が車体から外れるおそれがある。

対策内容：全車両、当該取付ボルトを規定のトルクで締付ける。

備考：4本の取付ボルトの頭部に赤色ペイントを塗布する。
