# 対策箇所説明図

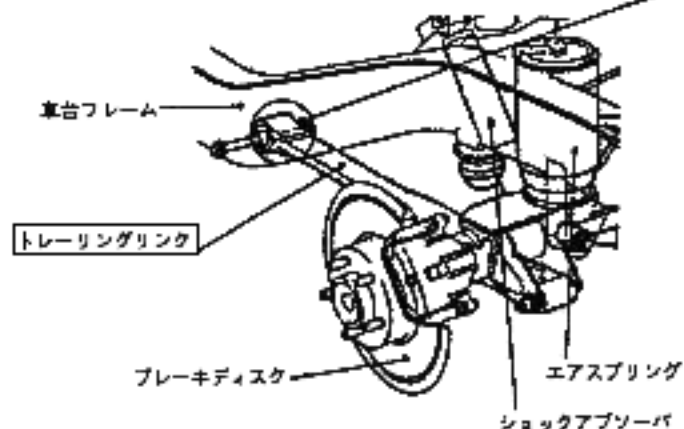
基準不適合発生箇所

後輪駆動装置のトレーリングリンクに強度不足のため亀裂が発生し、当該リンクの結合部が破損するおそれがある。

対策内容：全車両、当該トレーリングリンクを良品と交換する。
