# 改善箇所説明図

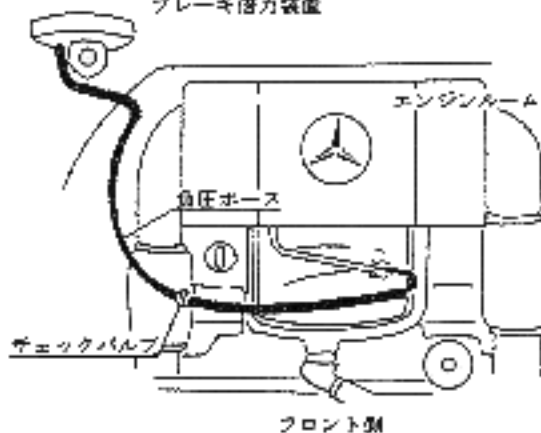
## 改善前

ブレーキ倍力装置の負圧ホースの成形が不適切なため、チェックバルブ（逆流防止弁）が折損し、ブレーキ倍力装置が働かなくなり、通常の臨力ではブレーキの効きが悪くなるおそれがある。

全車両、当該ホース及びチェックバルブを対策品と交換する。
