## 対策箇所説明図

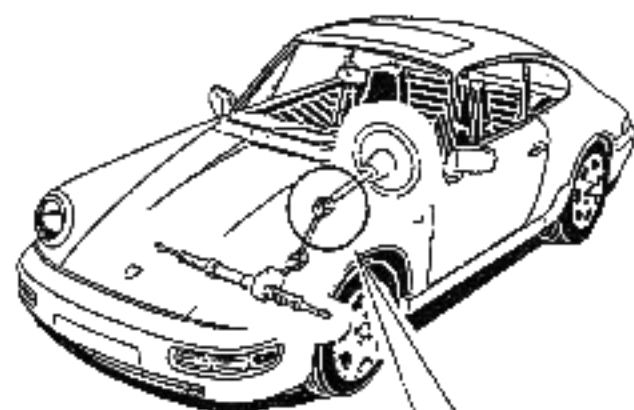
上部ユニバーサル・ジョイントに製造不良のため亀裂が入っているものがあり、ハンドル操作ができなくなるおそれがある。

亀裂発生箇所

全車両、当該ユニバーサル・ジョイントを点検し、亀裂のあるものは新品と交換する。

亀裂のないものは取替のため、ユニバーサル・ジョイントに黒色のペイントを塗布する。
