## 改善箇所説明図

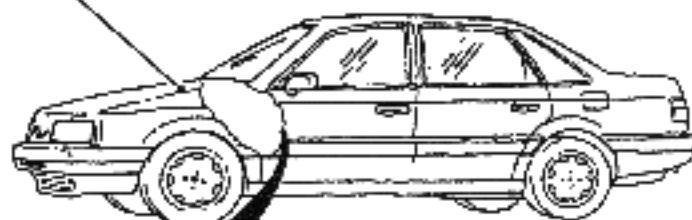
基準不適合発生箇所

車室内に取り付けられている  
空調用熱交換器の樹脂製上部  
タンクが強度不足のため、原  
動機がオーバーヒート状態に  
なった時、当該タンクに亀裂  
が生じて冷却水が漏れ、最悪  
の場合、運転者が火傷するお  
それがある。

全車両、当該熱交換器を対  
策品と交換する。

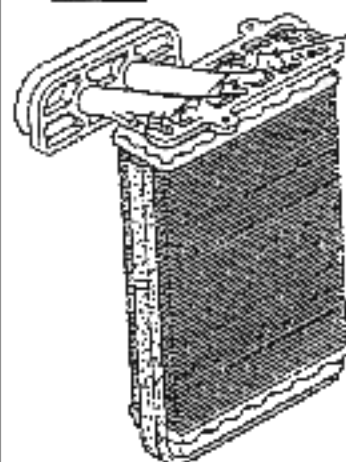
改善前

上部タンクの肉厚  
が1.6mm
