改善箇所説明図  
(不具合箇所②)

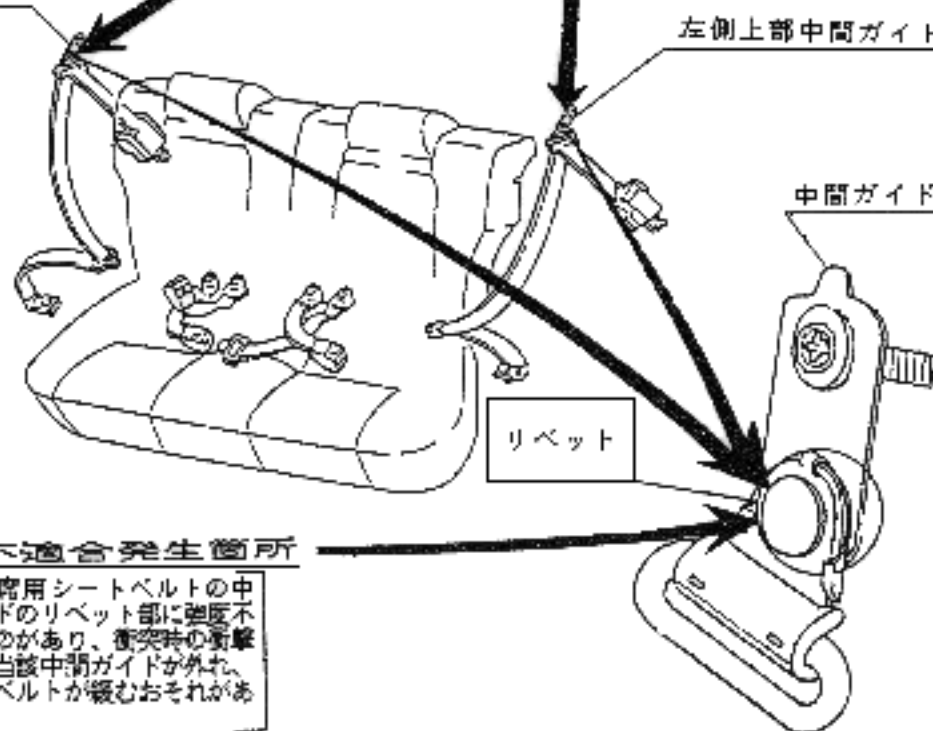
基準不適合発生箇所

右側上部中間ガイド

左側上部中間ガイド

後部座席用シートベルトの中間ガイドのリベット部に強度不足のものがあり、衝突時の衝撃により当該中間ガイドが外れ、シートベルトが緩むおそれがある。

全車両、補強用金具を取り付ける。

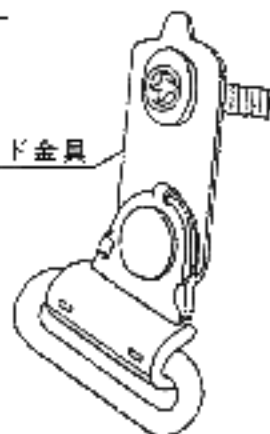
改善前

中間ガイド金具
