# 改善箇所説明図

## 基準不適合発生箇所

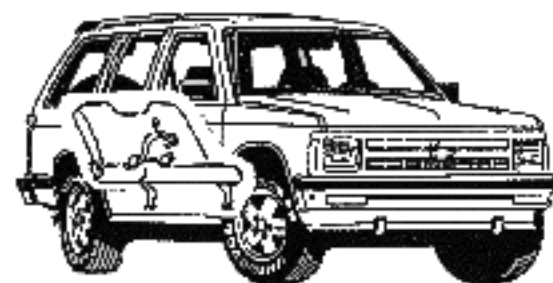
後部座席用  
シートベルトバックル

後部座席用シートベルトのバックル（受側）のカバー形状が不適切なため、当該カバーがずれてバックル内部の機構と干渉し、シートベルトの装着ができなくなるおそれがある。

全車両、樹脂製留具を追加した対策品と交換する。

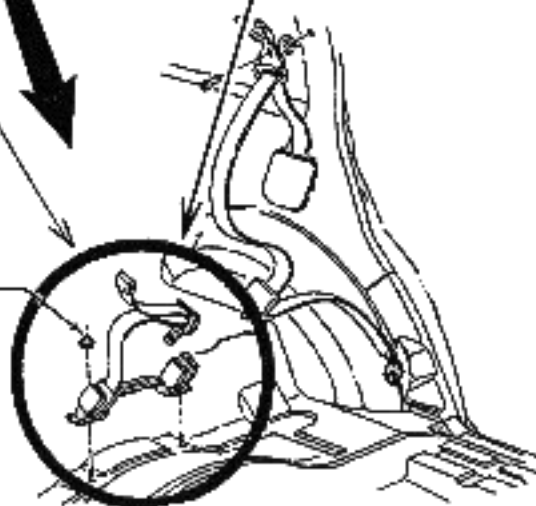
バックル取り付けネット  
頭部に白ペイント塗布。

樹脂製留具
