# 改善箇所説明図

## 基準不適合発生箇所

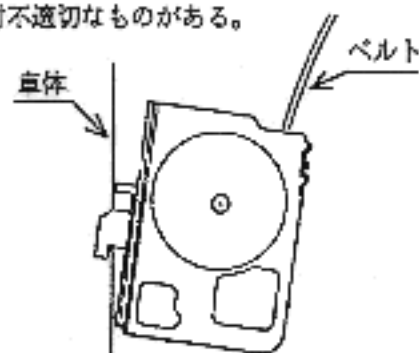
改 善 前

前席シートベルト巻取装置が傾いた状態で取付られているものがあるため、傾斜地等でシートベルトのロック装置が作動し、シートベルトが引き出せなくなるおそれがある。

取付不適切なものがある。

シートベルト巻取装置の取付状態を点検し、不適切なものは修正する。

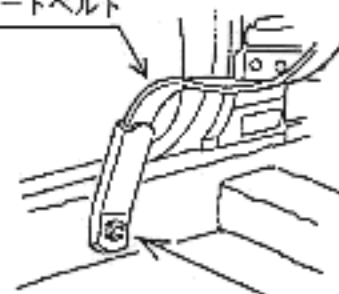
改 善 後

腰部ベルトのアンカーボルト頭部に白ペイント塗布。
